Einschätzung von Durchlass-Bauwerken und Gefährdung des Fischotters

Aufnahme Nummer: 2135-002

Aufnahme-Datum: 27.10.2010

Gewässername: k.A.
Lage: Dargetzow Ost
Straße: K 35
Kreisstraße
Todfunde: 0

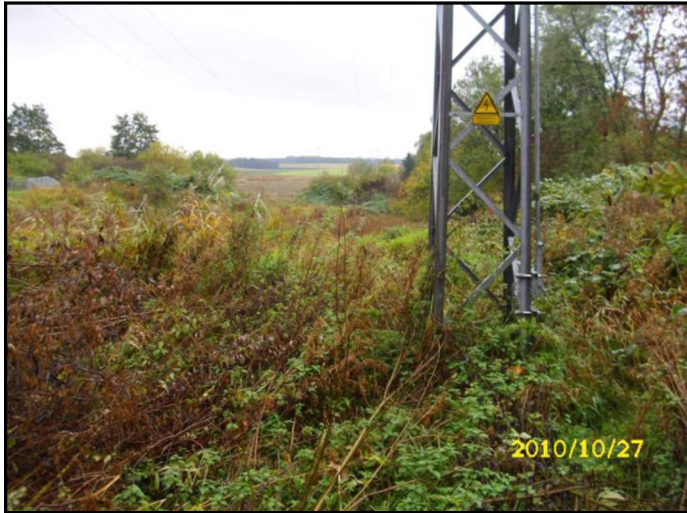
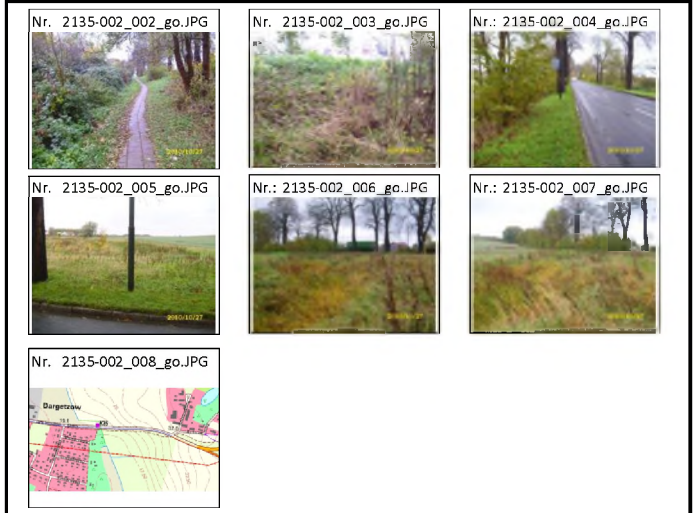
Nr.: 2135-002_001_go.JPG

Störfaktoren: Verrohrt , Böschung ungünstig für wandernde Tiere (zum Gewässer steiler und tiefer als Böschung zur Straße).

Knick im Gewässerverlauf. Gefahr, dass Otter den kürzesten Weg wählen , Zufahrt Wiese/Feld, der Otter aus dem Wasser und damit auf die Böschung und dichter an die Straße führt.

sonstige Störfaktoren: Straßengraben offen mit Gewässer verbunden (in 1 oder mehr Richtungen). Gefahr, dass Otter diese Rinnen hochwandern und dann am Ende auf die Straße laufen.

Bedeutung im Habitatverbund: gering
Verkehrsdichte: hoch
Brückenindex: 0
Durchlass-Tauglichkeit: ungeeignet

Trennung Wehr Durchlass	<input type="checkbox"/>	keine notwendig	<input checked="" type="checkbox"/>
Installation oberhalb Wehr	<input type="checkbox"/>	Markierstruktur Steinsch	<input type="checkbox"/>
Installation unterhalb Wehr	<input type="checkbox"/>	Markierstruktur Ufersubstrat	<input type="checkbox"/>
Entfernung Rechen	<input type="checkbox"/>	Markierstruktur Laufbohle fest	<input type="checkbox"/>
Entfernung sonstige Hindernisse	<input type="checkbox"/>	Markierstruktur Laufbohle schwimmend	<input type="checkbox"/>
Kastendurchlass/Maul eins. Berme	<input checked="" type="checkbox"/>	Markierstruktur Podest	<input type="checkbox"/>
Kastendurchlass/Maul beids. Berme	<input type="checkbox"/>	Verrohrung öffnen	<input checked="" type="checkbox"/>
Markierstruktur einseitig	<input type="checkbox"/>	Leit-/Schutzzäune notwendig	<input type="checkbox"/>
Markierstruktur beidseitig	<input type="checkbox"/>	Leitstrukturen/ -senken einrichten	<input type="checkbox"/>

Geschwindigkeitsbegrenzung	<input type="checkbox"/>	Bermen an Ufer anbinden	<input type="checkbox"/>
Trockenröhre einbringen	<input type="checkbox"/>	Wiesenzufahrten verlegen	<input type="checkbox"/>
		Komplexmaßnahmen notwendig	<input type="checkbox"/>
