# Einschätzung von Durchlass-Bauwerken und Gefährdung des Fischotters

Aufnahme Nummer: 2135-005

Aufnahme-Datum: 02.11.2010

Gewässername: k.A.  
Lage: Greese  
Straße: L 103  
Landesstraße  
Totfunde: 0

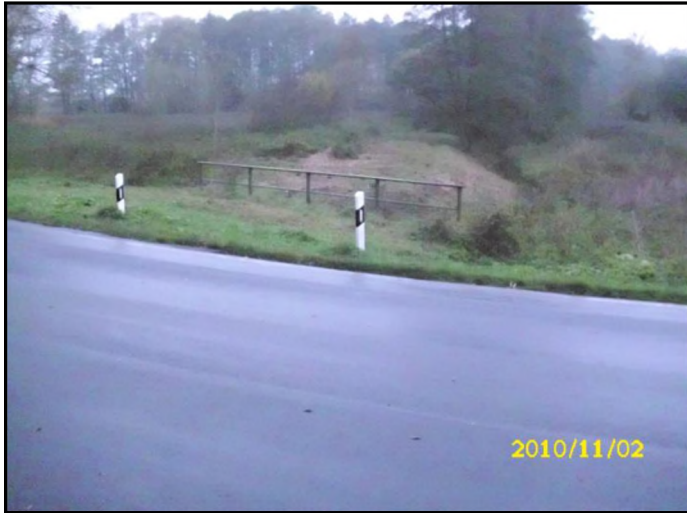
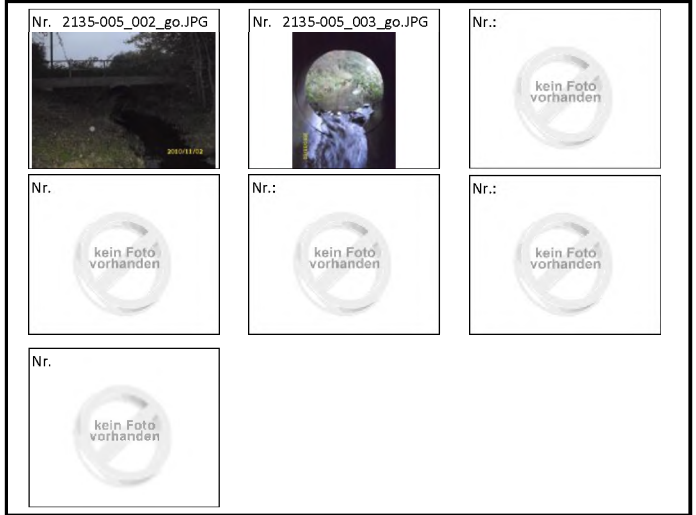
Nr.: 2135-005\_001\_go.JPG

Gewässertyp: Vorfluter  
Gewässerbreite [m]: 2,2  
Gewässerverlauf: gewunden  
Gewässertiefe [m]: 0,4  
Gewässer-Profil: k.A.  
trapezförmig  
Fließgeschwindigkeit: schnell fließend  
Uferbefestigung: natürliche Gehölze , Keine Befestigung oder strukturarmes Ufer.

Störfaktoren: Böschung ungünstig für wandernde Tiere (zum Gewässer steiler und tiefer als Böschung zur Straße), Ungünstiges "Länge zu Durchmesser"-Verhältnis

Turbulenzen oder Turbulenzengefahr nach Regen usw.

Brückentyp: Rohrdurchlass  
Durchlaß Durchmesser: k.A.  
Lichte Breite [m]: 2,2  
Lichte Höhe [m]: 2  
Brückenlänge [m]: 22  
Bermen-Anzahl: keine  
Bermenform: keine  
Bermen-Neigung: keine  
Bermen-Breite [m]: keine  
keine  
Bermen-Verfügbar: keine  
keine

Bedeutung im Habitatverbund: sehr hoch  
Verkehrsdichte: mittel  
Brückenindex: 0,2  
Durchlass-Tauglichkeit: ungeeignet

**Priorität Festlegung:** sehr hoch
