Einschätzung von Durchlass-Bauwerken und Gefährdung des Fischotters

Aufnahme Nummer: 2135-018

Aufnahme-Datum: 02.11.2010

Gewässername: k.A.
Lage: Kahlenberg
Straße: A 20
Autobahn
Todfunde: 0

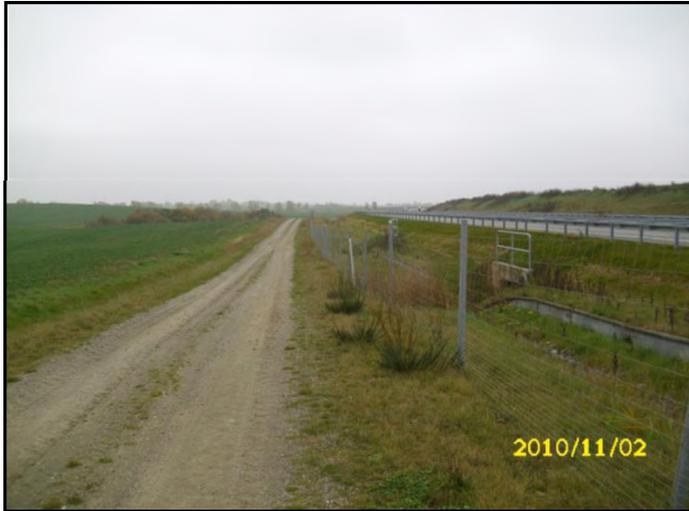
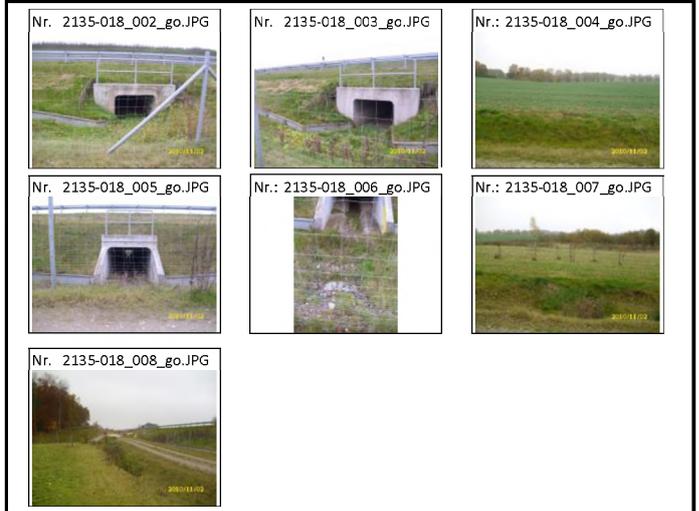
Nr.: 2135-018_001_go.JPG

Störfaktoren: Parallelweg, der Otter aus dem Wasser und damit auf die Böschung und dichter an die Straße führt. , Zaun am raßengraben undicht

Straßengraben offen mit Gewässer verbunden (in 1 oder mehr Richtungen). Gefahr, dass Otter diese Rinnen hochwandern und dann am Ende auf die Straße laufen.

Brückentyp: Kastenbrücke

Lichte Breite [m]: 10

Lichte Höhe [m]: 2,8

Bermenform: DU Beton

Bermen-Verfügbar: ständig trocken

Bedeutung im Habitatverbund: gering
Verkehrsdichte: hoch
Brückenindex: 0,667
Durchlass-Tauglichkeit: bedingt geeignet

Trennung Wehr Durchlass	<input type="checkbox"/>	keine notwendig	<input type="checkbox"/>
Installation oberhalb Wehr	<input type="checkbox"/>	Markierstruktur Steinsch	<input type="checkbox"/>
Installation unterhalb Wehr	<input type="checkbox"/>	Markierstruktur Ufersubstrat	<input checked="" type="checkbox"/>
Entfernung Rechen	<input type="checkbox"/>	Markierstruktur Laufbohle fest	<input type="checkbox"/>
Entfernung sonstige Hindernisse	<input type="checkbox"/>	Markierstruktur Podest	<input type="checkbox"/>
Kastendurchlass/Maul eins. Berme	<input type="checkbox"/>	Verrohrung öffnen	<input type="checkbox"/>
Kastendurchlass/Maul beids. Berme	<input checked="" type="checkbox"/>	Leit-/Schutzzäune notwendig	<input checked="" type="checkbox"/>
Markierstruktur einseitig	<input type="checkbox"/>	Leitstrukturen/-senken einrichten	<input type="checkbox"/>
Markierstruktur beidseitig	<input type="checkbox"/>	Bermen an Ufer anbinden	<input type="checkbox"/>

Wenn alles dicht ist Durchlassqualität "1". Die 1500m weiter östlich gelegenen Amphibien-Durchlässe könnten für Dachs, Reh usw. durchgängig gemacht werden, wenn der Zaun anders geführt wird.
