Einschätzung von Durchlass-Bauwerken und Gefährdung des Fischotters

Aufnahme Nummer: 2135-021 Aufnahme-Datum: 02.11.2010

Gewässername: k.A.
Lage: Krassow A20
Straße: A 20
Autobahn
Todfunde: 1

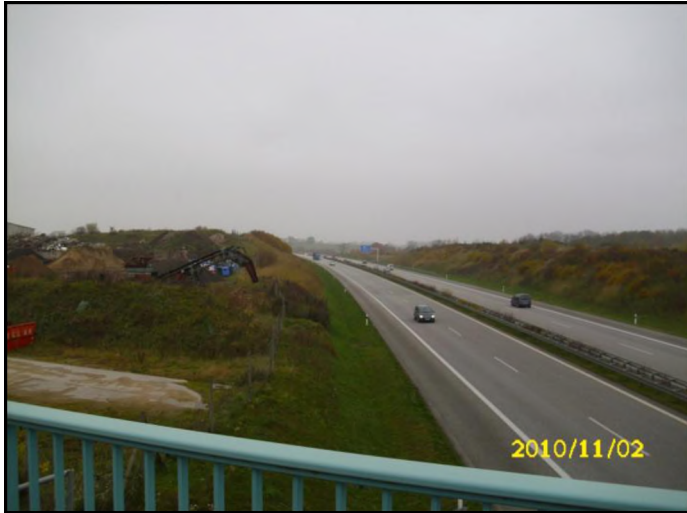
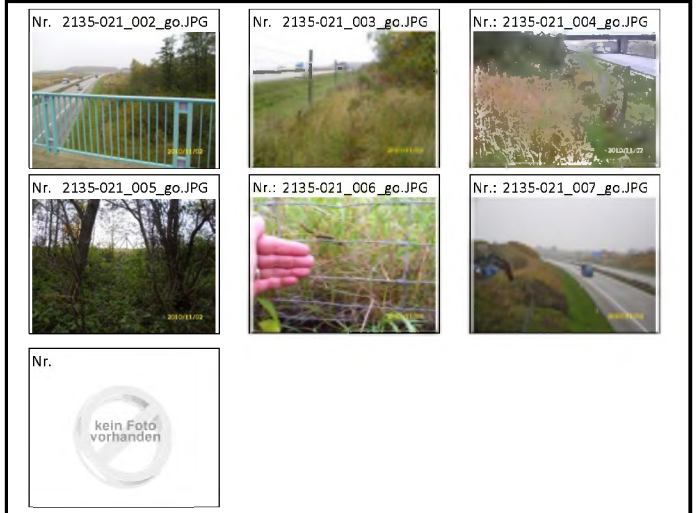
Nr.: 2135-021_001_go.JPG

Brückentyp: Rohrdurchlass Durchlaß Durchmesser: k.A.

Gewässer-Straßen-Verlauf: blind endender Graben

Bedeutung im Habitatverbund: gering
Verkehrsdichte: hoch
Brückenindex: 0
Durchlass-Tauglichkeit: ungeeignet

Geschwindigkeitsbegrenzung	<input type="checkbox"/>	Bermen an Ufer anbinden	<input type="checkbox"/>
Trockenröhre einbringen	<input checked="" type="checkbox"/>	Wiesenzufahrten verlegen	<input type="checkbox"/>
		Komplexmaßnahmen notwendig	<input type="checkbox"/>
