Einschätzung von Durchlass-Bauwerken und Gefährdung des Fischotters

Aufnahme Nummer: 2135-025

Aufnahme-Datum: 02.11.2010

Gewässername: k.A.
Lage: Tarzow A20
Straße: A 20
Autobahn
Todfunde: 0

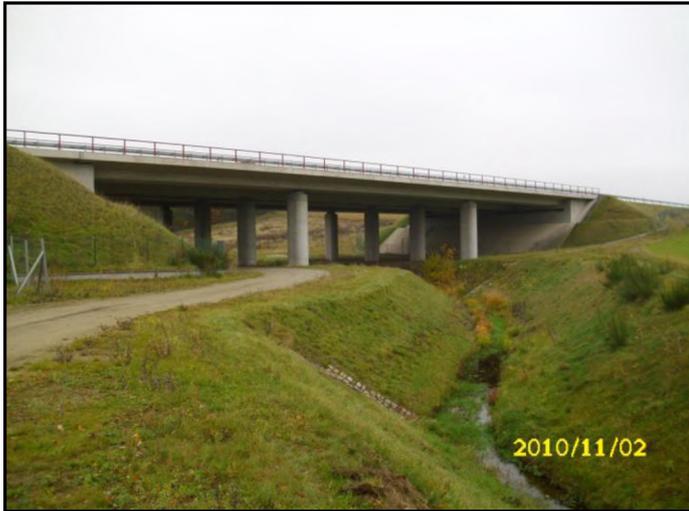
Nr.: 2135-025_001_go.JPG

Störfaktoren: Parallelweg, der Otter aus dem Wasser und damit auf die Böschung und dichter an die Straße führt. , Zaun am raßengraben und am Krötenzaun undicht

Straßengraben offen mit Gewässer verbunden (in 1 oder mehr Richtungen). Gefahr, dass Otter diese Rinnen hochwandern und dann am Ende auf die Straße laufen.

Ausgeprägter (Dachs-/Fuchs-)Wechsel durch den Zaun. Wenn alles dicht ist, dann Durchlassqualität "1".
