Einschätzung von Durchlass-Bauwerken und Gefährdung des Fischotters

Aufnahme Nummer: 2136-001

Aufnahme-Datum: 02.11.2010

Gewässername: k.A.
Lage: Nevern A20
Straße: A 20
Autobahn
Todfunde: 0

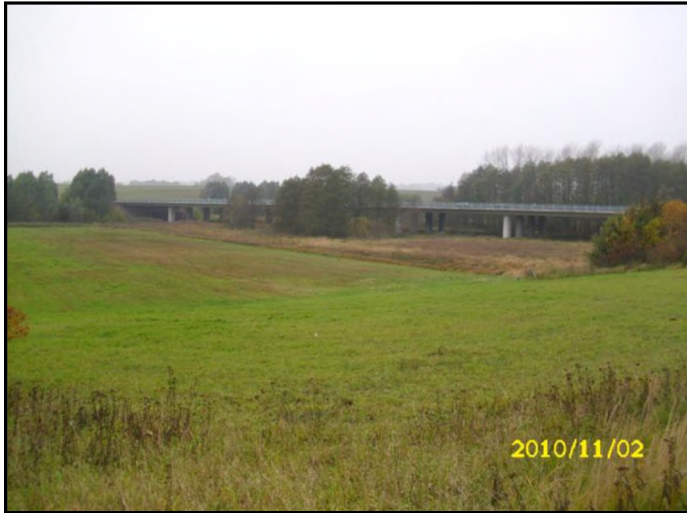
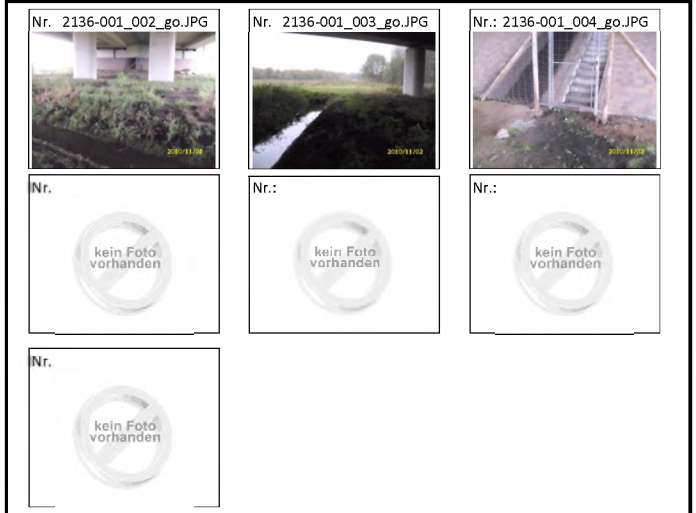
Nr.: 2136-001_001_go.JPG

Störfaktoren: Zaun defekt

Straßengraben offen mit Gewässer verbunden (in 1 oder mehr Richtungen). Gefahr, dass Otter diese Rinnen hochwandern und dann am Ende auf die Straße laufen.

Wenn alles dicht ist Durchlassqualität "1".
