Einschätzung von Durchlass-Bauwerken und Gefährdung des Fischotters

Aufnahme Nummer: 2136-006 Aufnahme-Datum: 03.11.2010

Gewässername: k.A.
Lage: Perniek Fuchsberg
Straße: K 40
Kreisstraße
Todfunde: 0

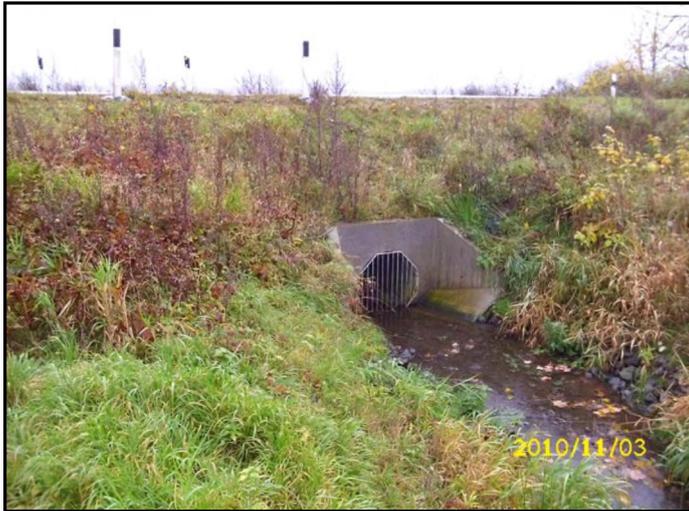
Nr.: 2136-006_001_go.JPG

Böschung ungünstig für wandernde Tiere (zum Gewässer steiler und tiefer als Böschung zur Straße).

Brückentyp: Rohrdurchlass Durchlaß Durchmesser: k.A.

Bedeutung im Habitatverbund: gering
Verkehrsdichte: mittel
Brückenindex: 0
Durchlass-Tauglichkeit: ungeeignet

Trennung Wehr Durchlass	<input type="checkbox"/>	keine notwendig	<input type="checkbox"/>
Installation oberhalb Wehr	<input type="checkbox"/>	Markierstruktur Steinsch	<input type="checkbox"/>
Installation unterhalb Wehr	<input type="checkbox"/>	Markierstruktur Ufersubstrat	<input type="checkbox"/>
Entfernung Rechen	<input type="checkbox"/>	Markierstruktur Laufbohle fest	<input type="checkbox"/>
Entfernung sonstige Hindernisse	<input type="checkbox"/>	Markierstruktur Laufbohle schwimmend	<input type="checkbox"/>
Kastendurchlass/Maul eins. Berme	<input checked="" type="checkbox"/>	Markierstruktur Podest	<input type="checkbox"/>
Kastendurchlass/Maul beids. Berme	<input type="checkbox"/>	Verrohrung öffnen	<input checked="" type="checkbox"/>
Markierstruktur einseitig	<input type="checkbox"/>	Leit-/Schutzzäune notwendig	<input type="checkbox"/>
Markierstruktur beidseitig	<input type="checkbox"/>	Leitstrukturen/ -senken einrichten	<input checked="" type="checkbox"/>

Geschwindigkeitsbegrenzung	<input type="checkbox"/>	Bermen an Ufer anbinden	<input type="checkbox"/>
Trockenröhre einbringen	<input checked="" type="checkbox"/>	Wiesenzufahrten verlegen	<input type="checkbox"/>
		Komplexmaßnahmen notwendig	<input type="checkbox"/>
