# Einschätzung von Durchlass-Bauwerken und Gefährdung des Fischotters

Aufnahme Nummer: 2136-026

Aufnahme-Datum: 03.11.2010

Gewässername: k.A.  
Lage: Westl. Kreuzung Jabelitz - Qualitz  
Straße: L 031  
Landesstraße  
Totfunde: 0

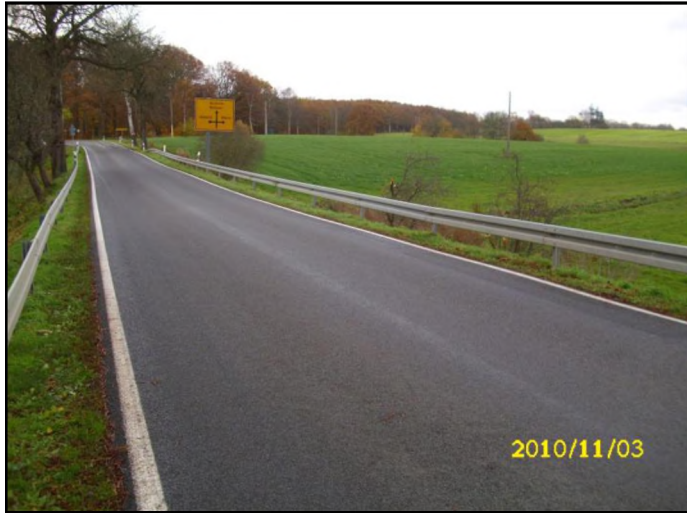
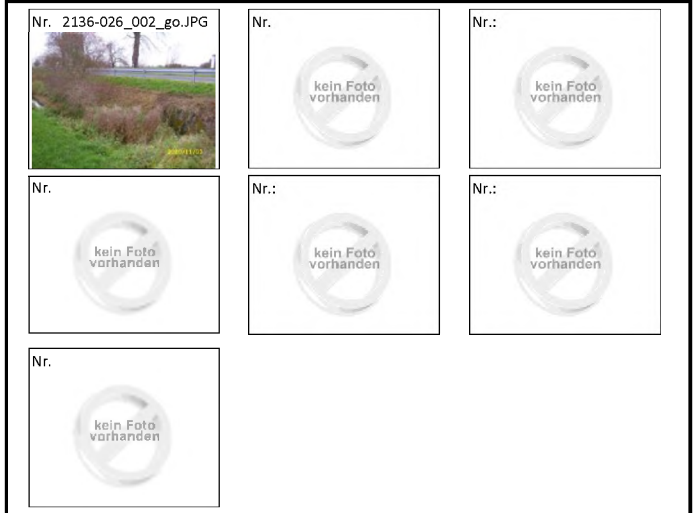
Nr.: 2136-026\_001\_go.JPG

Störfaktoren: Flutungsgefahr , Straßengraben offen mit Gewässer verbunden (in 1 oder mehr Richtungen). Gefahr, dass Otter diese Rinnen hochwandern und dann am Ende auf die Straße laufen.

Ungünstiges 'Länge zu Durchmesser'-Verhältnis , Knick im Gewässerverlauf. Gefahr, dass Otter den kürzesten Weg wählen

Brückentyp: Rohrdurchlass

Lichte Breite [m]: 0,4  
Lichte Höhe [m]: 0,2

Brückenlänge [m]: 10

Bedeutung im Habitatverbund: mittel  
Verkehrsdichte: mittel  
Brückenindex: 0,008  
Durchlass-Tauglichkeit: ungeeignet

**Priorität Festlegung: hoch**

Geschwindigkeitsbegrenzung	<input type="checkbox"/>	Bermen an Ufer anbinden	<input type="checkbox"/>
Trockenröhre einbringen	<input checked="" type="checkbox"/>	Wiesenzufahrten verlegen	<input type="checkbox"/>
		Komplexmaßnahmen notwendig	<input type="checkbox"/>
