Einschätzung von Durchlass-Bauwerken und Gefährdung des Fischotters

Aufnahme Nummer: 2137-013

Aufnahme-Datum: 04.11.2010

Gewässername: k.A.
Lage: Bützow Wolken Verbindungskanal no
Straße: L 14
Landesstraße
Todfunde: 0

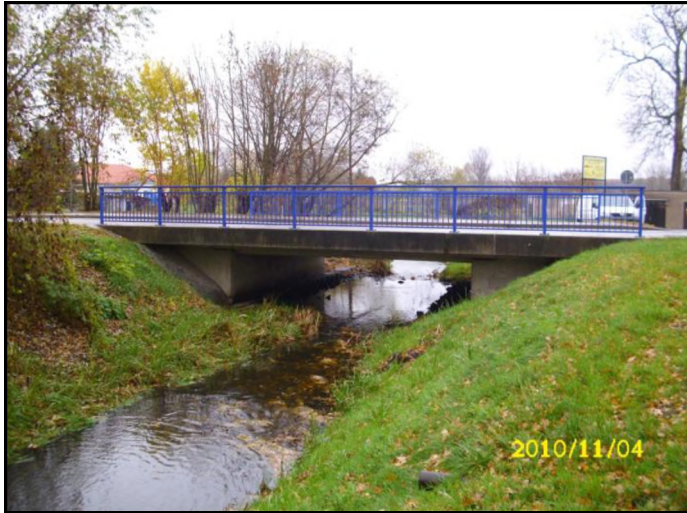
Nr.: 2137-013_001_go.JPG

sonstige Störfaktoren: Bermen zu tief

Brückentyp: Kastenbrücke

Lichte Breite [m]: 6,5
Lichte Höhe [m]: 1,6

Bedeutung im Habitatverbund: sehr hoch
Verkehrsdichte: mittel
Brückenindex: 0,867
Durchlass-Tauglichkeit: bedingt geeignet
