Einschätzung von Durchlass-Bauwerken und Gefährdung des Fischotters

Aufnahme Nummer: 2137-017

Aufnahme-Datum: 04.11.2010

Gewässername: k.A.
Lage: Peetsch
Straße: K 7
Kreisstraße
Todfunde: 0

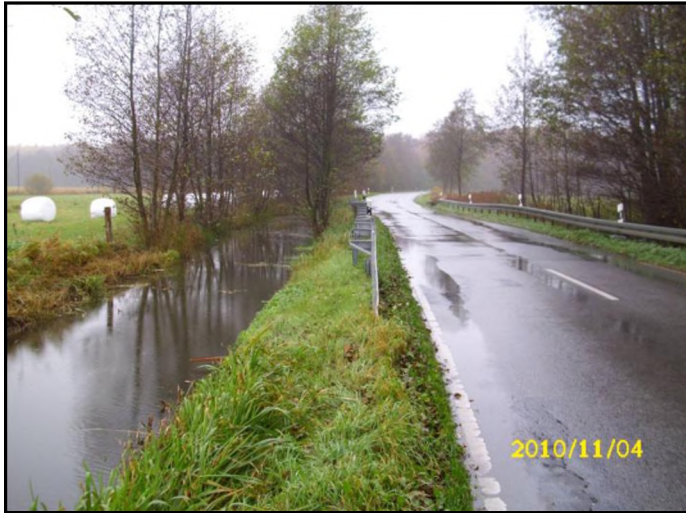
Nr.: 2137-017_001_go.JPG

Störfaktoren: Durchlass vollständig geflutet , Straßengraben offen mit Gewässer verbunden (in 1 oder mehr Richtungen). Gefahr, dass Otter diese Rinnen hochwandern und dann am Ende auf die Straße laufen.

Böschung ungünstig für wandernde Tiere (zum Gewässer steiler und tiefer als Böschung zur Straße). , Knick im Gewässerverlauf. Gefahr, dass Otter den kürzesten Weg wählen

Durchlass vollständig geflutet?

Brückentyp: Rohrdurchlass

Bedeutung im Habitatverbund: sehr hoch
Verkehrsdichte: mittel
Brückenindex: 0
Durchlass-Tauglichkeit: ungeeignet

Trennung Wehr Durchlass	<input type="checkbox"/>	keine notwendig	<input checked="" type="checkbox"/>
Installation oberhalb Wehr	<input type="checkbox"/>	Markierstruktur Steinsch	<input type="checkbox"/>
Installation unterhalb Wehr	<input type="checkbox"/>	Markierstruktur Ufersubstrat	<input type="checkbox"/>
Entfernung Rechen	<input type="checkbox"/>	Markierstruktur Laufbohle fest	<input type="checkbox"/>
Entfernung sonstige Hindernisse	<input type="checkbox"/>	Markierstruktur Laufbohle schwimmend	<input type="checkbox"/>
Kastendurchlass/Maul eins. Berme	<input type="checkbox"/>	Markierstruktur Podest	<input type="checkbox"/>
Kastendurchlass/Maul beids. Berme	<input checked="" type="checkbox"/>	Verrohrung öffnen	<input type="checkbox"/>
Markierstruktur einseitig	<input type="checkbox"/>	Leit-/Schutzzäune notwendig	<input type="checkbox"/>
Markierstruktur beidseitig	<input type="checkbox"/>	Leitstrukturen/ -senken einrichten	<input type="checkbox"/>

Geschwindigkeitsbegrenzung	<input type="checkbox"/>	Bermen an Ufer anbinden	<input type="checkbox"/>
Trockenröhre einbringen	<input type="checkbox"/>	Wiesenzufahrten verlegen	<input type="checkbox"/>
		Komplexmaßnahmen notwendig	<input checked="" type="checkbox"/>
