# Einschätzung von Durchlass-Bauwerken und Gefährdung des Fischotters

Aufnahme Nummer: 2137-018

Aufnahme-Datum: 04.11.2010

Gewässername: k.A.  
Lage: Schlemmin N  
Straße: K 2  
Kreisstraße  
Todfunde: 0

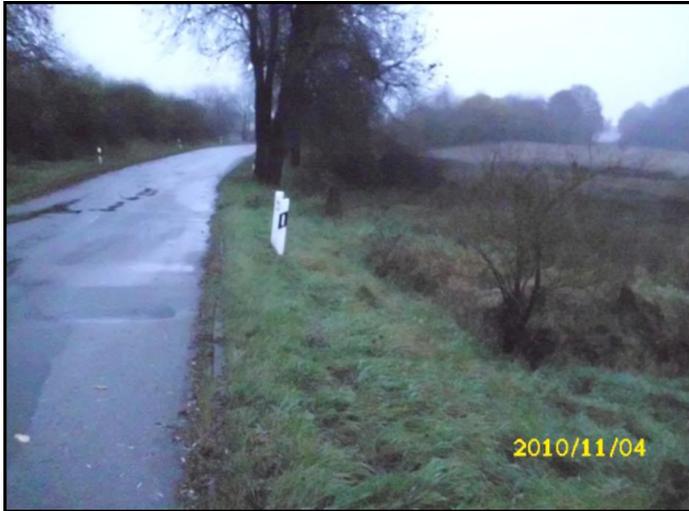
Nr.: 2137-018\_001\_go.JPG

Störfaktoren: Flutungsgefahr , Straßengraben offen mit Gewässer verbunden (in 1 oder mehr Richtungen). Gefahr, dass Otter diese Rinnen hochwandern und dann am Ende auf die Straße laufen.

Böschung ungünstig für wandernde Tiere (zum Gewässer steiler und tiefer als Böschung zur Straße). , Ungünstiges 'Länge zu Durchmesser'-Verhältnis

Brückentyp: Rohrdurchlass  
Durchlaß Durchmesser: k.A.

Lichte Breite [m]: 0,5  
Lichte Höhe [m]: 0,4  
Brückenlänge [m]: (Fuß 10, Verro

Bedeutung im Habitatverbund: gering  
Verkehrsdichte: mittel  
Brückenindex: 0,01  
Durchlass-Tauglichkeit: ungeeignet

| Kastendurchlass/Maul eins. Berme | <input checked="" type="checkbox"/> | Markierstruktur Podest | <input type="checkbox"/> |
| Trockenröhre einbringen | <input checked="" type="checkbox"/> | Wiesenzufahrten verlegen | <input type="checkbox"/> |
