# Einschätzung von Durchlass-Bauwerken und Gefährdung des Fischotters

Aufnahme Nummer: 2138-009 Aufnahme-Datum: 10.11.2010

Gewässername: k.A.  
Lage: weiter NW-lich Güstrow  
Straße: K 11  
Kreisstraße  
Todfunde: 0

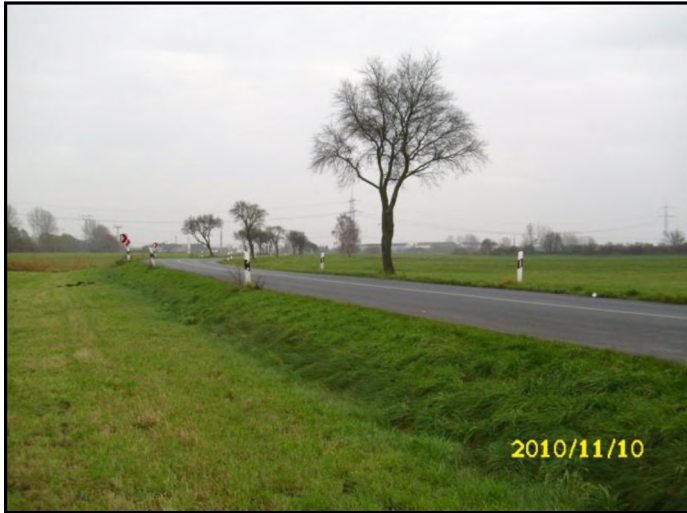
Nr.: 2138-009\_001\_go.JPG

Störfaktoren: Verrohrt , Ungünstiges 'Länge zu Durchmesser'-Verhältnis

Böschung ungünstig für wandernde Tiere (zum Gewässer steiler und tiefer als Böschung zur Straße). , Zufahrt Wiese/Feld, der Otter aus dem Wasser und damit auf die Böschung und dichter an die Straße führt.

sonstige Störfaktoren: Straßengraben offen mit Gewässer verbunden (in 1 oder mehr Richtungen). Gefahr, dass Otter diese Rinnen hochwandern und dann am Ende auf die Straße laufen.

Brückentyp: Rohrdurchlass Durchlaß Durchmesser: k.A.

Bedeutung im Habitatverbund: mittel  
Verkehrsdichte: hoch  
Brückenindex: 0  
Durchlass-Tauglichkeit: ungeeignet

Trennung Wehr Durchlass	<input type="checkbox"/>	keine notwendig	<input type="checkbox"/>
Installation oberhalb Wehr	<input type="checkbox"/>	Markierstruktur Steinsch	<input type="checkbox"/>
Installation unterhalb Wehr	<input type="checkbox"/>	Markierstruktur Ufersubstrat	<input type="checkbox"/>
Entfernung Rechen	<input type="checkbox"/>	Markierstruktur Laufbohle fest	<input type="checkbox"/>
Entfernung sonstige Hindernisse	<input type="checkbox"/>	Markierstruktur Laufbohle schwimmend	<input type="checkbox"/>
Kastendurchlass/Maul eins. Berme	<input checked="" type="checkbox"/>	Markierstruktur Podest	<input type="checkbox"/>
Kastendurchlass/Maul beids. Berme	<input type="checkbox"/>	Verrohrung öffnen	<input type="checkbox"/>
Markierstruktur einseitig	<input type="checkbox"/>	Leit-/Schutzzäune notwendig	<input type="checkbox"/>
Markierstruktur beidseitig	<input type="checkbox"/>	Leitstrukturen/ -senken einrichten	<input checked="" type="checkbox"/>

Geschwindigkeitsbegrenzung	<input type="checkbox"/>	Bermen an Ufer anbinden	<input type="checkbox"/>
Trockenröhre einbringen	<input checked="" type="checkbox"/>	Wiesenzufahrten verlegen	<input checked="" type="checkbox"/>
		Komplexmaßnahmen notwendig	<input type="checkbox"/>
