# Einschätzung von Durchlass-Bauwerken und Gefährdung des Fischotters

Aufnahme Nummer: 2138-016 Aufnahme-Datum: 11.11.2010

Gewässername: Hullergraben  
Lage: NSG Peetscher See (südl Wolken) Waldrand  
Straße: L 11  
Landesstraße  
Todfunde: 1

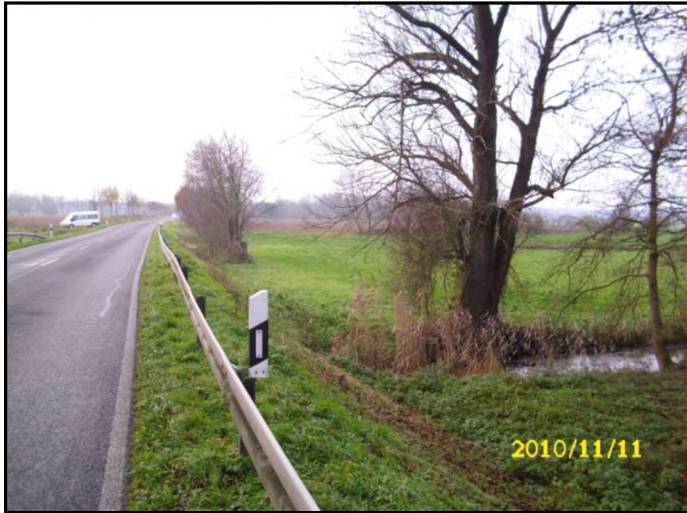
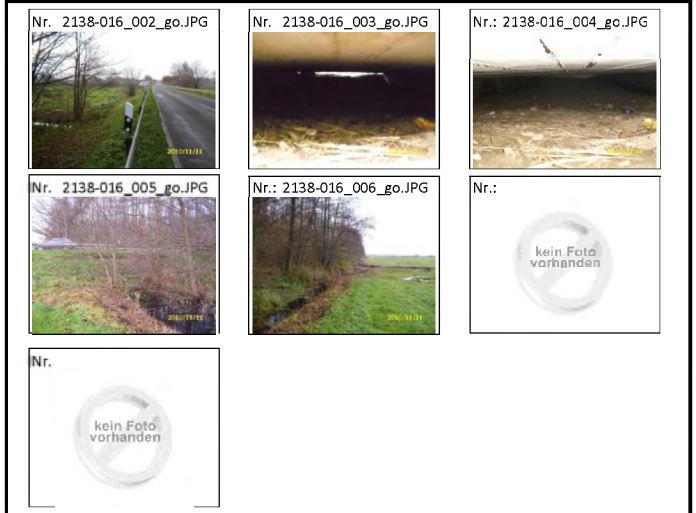
Nr.: 2138-016\_001\_go.JPG

Störfaktoren: Durchlass vollständig geflutet , Straßengraben offen mit Gewässer verbunden (in 1 oder mehr Richtungen). Gefahr, dass Otter diese Rinnen hochwandern und dann am Ende auf die Straße laufen.

Zufahrt Wiese/Feld, der Otter aus dem Wasser und damit auf die Böschung und dichter an die Straße führt.

Durchlass vollständig geflutet?

Bedeutung im Habitatverbund: sehr hoch  
Verkehrsdichte: hoch  
Brückenindex: 0  
Durchlass-Tauglichkeit: ungeeignet

Trennung Wehr Durchlass	<input type="checkbox"/>	keine notwendig	<input type="checkbox"/>
Installation oberhalb Wehr	<input type="checkbox"/>	Markierstruktur Steinsch	<input type="checkbox"/>
Installation unterhalb Wehr	<input type="checkbox"/>	Markierstruktur Ufersubstrat	<input type="checkbox"/>
Entfernung Rechen	<input type="checkbox"/>	Markierstruktur Laufbohle fest	<input type="checkbox"/>
Entfernung sonstige Hindernisse	<input type="checkbox"/>	Markierstruktur Laufbohle schwimmend	<input type="checkbox"/>
Kastendurchlass/Maul eins. Berme	<input type="checkbox"/>	Markierstruktur Podest	<input type="checkbox"/>
Kastendurchlass/Maul beids. Berme	<input checked="" type="checkbox"/>	Verrohrung öffnen	<input type="checkbox"/>
Markierstruktur einseitig	<input type="checkbox"/>	Leit-/Schutzzäune notwendig	<input type="checkbox"/>
Markierstruktur beidseitig	<input type="checkbox"/>	Leitstrukturen/ -senken einrichten	<input checked="" type="checkbox"/>

Geschwindigkeitsbegrenzung	<input type="checkbox"/>	Bermen an Ufer anbinden	<input type="checkbox"/>
Trockenröhre einbringen	<input type="checkbox"/>	Wiesenzufahrten verlegen	<input type="checkbox"/>
		Komplexmaßnahmen notwendig	<input type="checkbox"/>
