Einschätzung von Durchlass-Bauwerken und Gefährdung des Fischotters

Aufnahme Nummer: 2139-003

Aufnahme-Datum: 08.09.2010

Gewässername: k.A.
Lage: NÖ Gustrow vor Aoder Strenz
Straße: B 103
Bundesstraße
Todfunde: 0

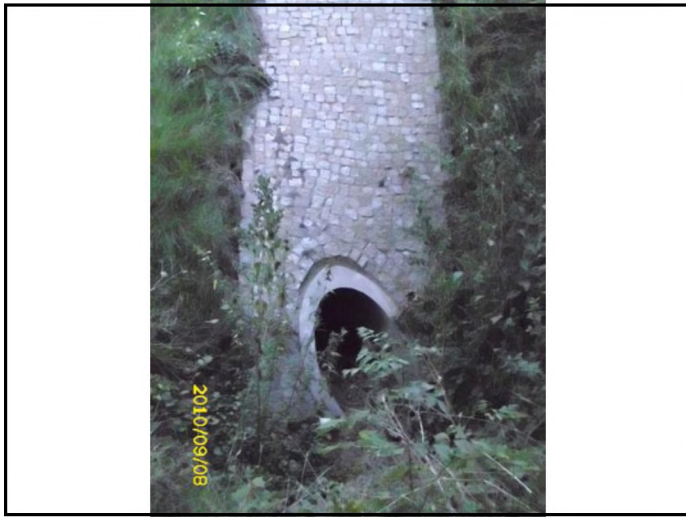
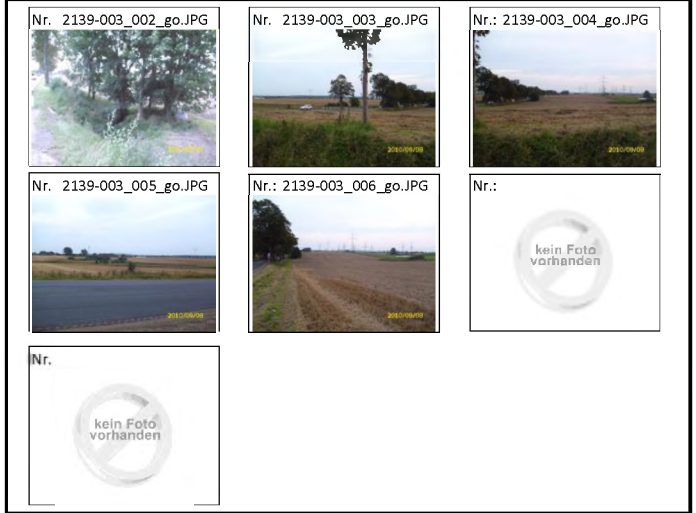
Nr.: 2139-003_001_go.JPG

Störfaktoren: Straßengraben offen mit Gewässer verbunden (in 1 oder mehr Richtungen). Gefahr, dass Otter diese Rinnen hochwandern und dann am Ende auf die Straße laufen.

Ungünstiges 'Länge zu Durchmesser'-Verhältnis , Knick im Gewässerverlauf. Gefahr, dass Otter den kürzesten Weg wählen

Brückentyp: Rohrdurchlass

Lichte Breite [m]: 0,8
Lichte Höhe [m]: 0,7

Brückenlänge [m]: 14

Bedeutung im Habitatverbund: gering
Verkehrsdichte: hoch
Brückenindex: 0,04
Durchlass-Tauglichkeit: ungeeignet

Priorität Festlegung: hoch

Trennung Wehr Durchlass	<input type="checkbox"/>	keine notwendig	<input checked="" type="checkbox"/>
Installation oberhalb Wehr	<input type="checkbox"/>	Markierstruktur Steinsch	<input type="checkbox"/>
Installation unterhalb Wehr	<input type="checkbox"/>	Markierstruktur Ufersubstrat	<input type="checkbox"/>
Entfernung Rechen	<input type="checkbox"/>	Markierstruktur Laufbohle fest	<input type="checkbox"/>
Entfernung sonstige Hindernisse	<input type="checkbox"/>	Markierstruktur Laufbohle schwimmend	<input type="checkbox"/>
Kastendurchlass/Maul eins. Berme	<input type="checkbox"/>	Markierstruktur Podest	<input type="checkbox"/>
Kastendurchlass/Maul beids. Berme	<input type="checkbox"/>	Verrohrung öffnen	<input type="checkbox"/>
Markierstruktur einseitig	<input type="checkbox"/>	Leit-/Schutzzäune notwendig	<input type="checkbox"/>
Markierstruktur beidseitig	<input type="checkbox"/>	Leitstrukturen/ -senken einrichten	<input type="checkbox"/>
