# Einschätzung von Durchlass-Bauwerken und Gefährdung des Fischotters

Aufnahme Nummer: 2139-010

Aufnahme-Datum: 12.11.2010

Gewässername: Au graben  
Lage: Dehmen Rieselwiese  
Straße: k.A.  
sonstige Straße  
Todfunde: 0

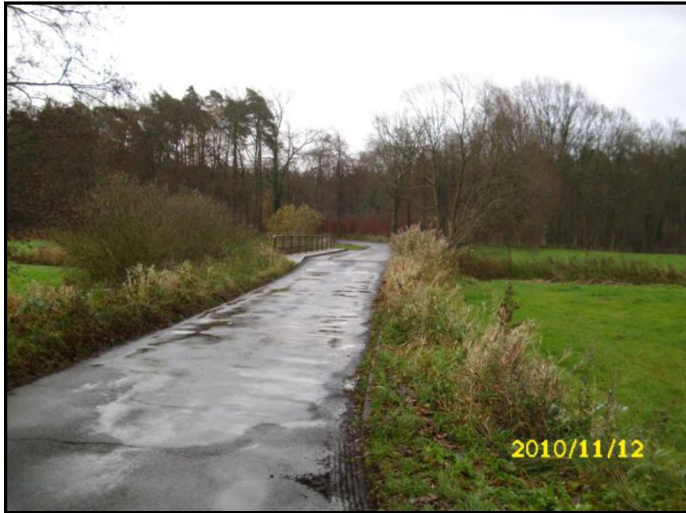
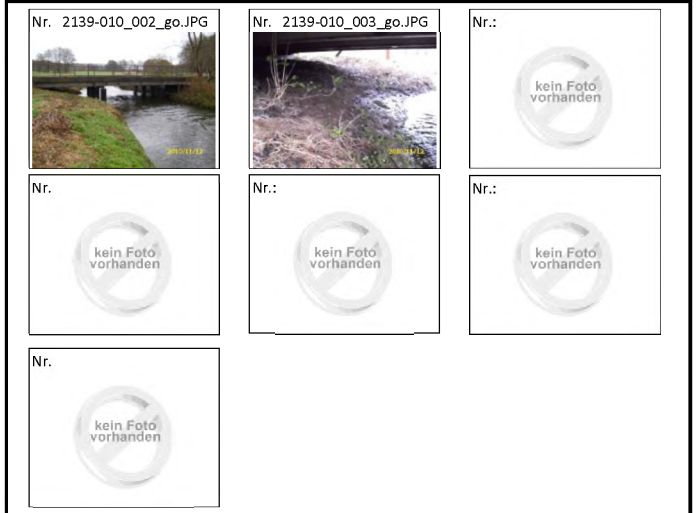
Nr.: 2139-010\_001\_go.JPG

Störfaktoren: Böschung ungünstig für wandernde Tiere (zum Gewässer steiler und tiefer als Böschung zur Straße). , Turbulenzen oder Turbulenzengefahr nach Regen usw.

Brückentyp: Kastenbrücke  
Durchlaß Durchmesser: k.A.  
Lichte Breite [m]: 16  
Lichte Höhe [m]: 1,4  
Brückenlänge [m]: 5,5  
Bermen-Anzahl: beidseitig  
Bermenform: DU Bruchstein  
Bermen-Neigung: 0-15°  
Bermen-Breite [m]: 5  
0-15°  
Bermen-Verfügbar: bei extremen Hochwa  
bei extremen Hochwa

Trennung Wehr Durchlass	<input type="checkbox"/>	keine notwendig	<input type="checkbox"/>
Installation oberhalb Wehr	<input type="checkbox"/>	Markierstruktur Steinsch	<input type="checkbox"/>
Installation unterhalb Wehr	<input type="checkbox"/>	Markierstruktur Ufersubstrat	<input checked="" type="checkbox"/>
Entfernung Rechen	<input type="checkbox"/>	Markierstruktur Laufbohle fest	<input type="checkbox"/>
Entfernung sonstige Hindernisse	<input type="checkbox"/>	Markierstruktur Laufbohle schwimmend	<input type="checkbox"/>
Kastendurchlass/Maul eins. Berme	<input type="checkbox"/>	Markierstruktur Podest	<input type="checkbox"/>
Kastendurchlass/Maul beids. Berme	<input checked="" type="checkbox"/>	Verrohrung öffnen	<input type="checkbox"/>
Markierstruktur einseitig	<input type="checkbox"/>	Leit-/Schutzzäune notwendig	<input type="checkbox"/>
Markierstruktur beidseitig	<input type="checkbox"/>	Leitstrukturen/ -senken einrichten	<input type="checkbox"/>
