Einschätzung von Durchlass-Bauwerken und Gefährdung des Fischotters

Aufnahme Nummer: 2139-101 Aufnahme-Datum: 05.02.2010

Gewässername: Nebel
Lage: Brücke Eisenbahnstraße Güstrow
Straße: Stadtstraße
sonstige Straße
Todfunde: 0

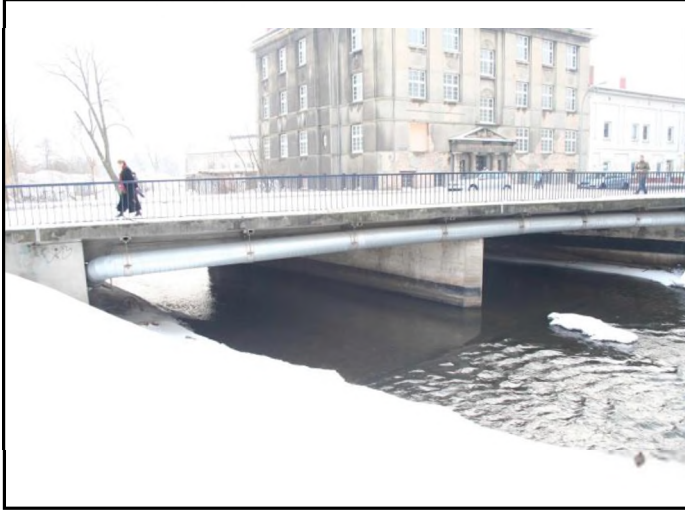
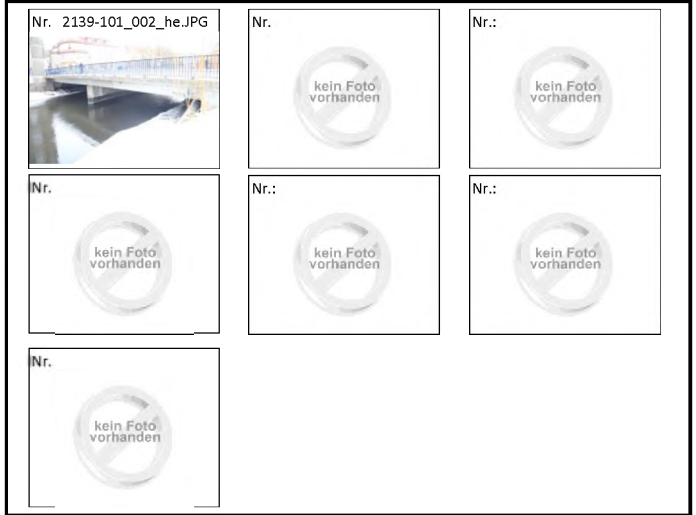
Nr.: 2139-101_001_he.JPG

Brückentyp: Pfeilerbrücke Durchlaß Durchmesser: k.A.
Lichte Breite [m]: 10
Lichte Höhe [m]: 2,1 Brückenlänge [m]: 18
Bermen-Anzahl: beidseitig
Bermenform: UU natur
UU natur
Bermen-Neigung: 0-15° Bermen-Breite [m]: 2
0-15° 2,5
Bermen-Verfügbar: wechselnd, mehr troc
wechselnd, mehr troc

Bedeutung im Habitatverbund: sehr hoch
Verkehrsdichte: mittel
Brückenindex: 1,167
Durchlass-Tauglichkeit: gut geeignet
