Einschätzung von Durchlass-Bauwerken und Gefährdung des Fischotters

Aufnahme Nummer: 2140-001 Aufnahme-Datum: 25.08.2010

Gewässername: k.A.
Lage: Gottin
Straße: K 42
Kreisstraße
Todfunde: 0

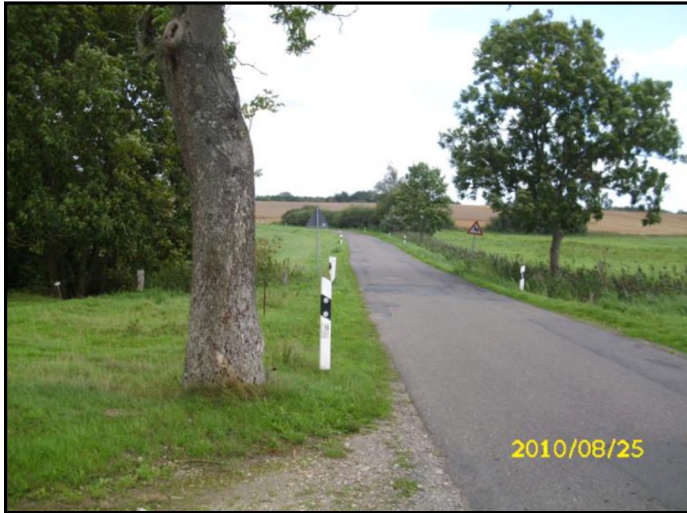
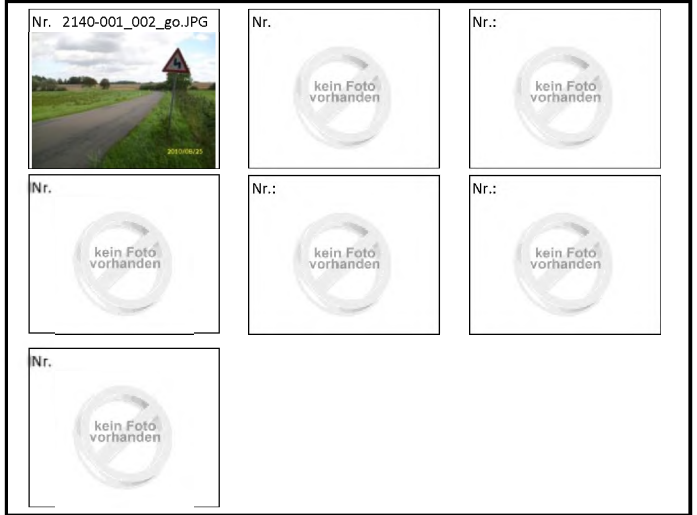
Nr.: 2140-001_001_go.JPG

Störfaktoren: Durchlass nicht durchgängig, VBK

Brückentyp: Rohrdurchlass Durchlaß Durchmesser: k.A.

Bedeutung im Habitatverbund: mittel
Verkehrsdichte: mittel
Brückenindex: 0
Durchlass-Tauglichkeit: ungeeignet

Geschwindigkeitsbegrenzung	<input type="checkbox"/>	Bermen an Ufer anbinden	<input type="checkbox"/>
Trockenröhre einbringen	<input checked="" type="checkbox"/>	Wiesenzufahrten verlegen	<input type="checkbox"/>
		Komplexmaßnahmen notwendig	<input type="checkbox"/>
