# Einschätzung von Durchlass-Bauwerken und Gefährdung des Fischotters

Aufnahme Nummer: 2140-003

Aufnahme-Datum: 25.08.2010

Gewässername: k.A.  
Lage: Warnkenhagen  
Straße: K 42  
Kreisstraße  
Todfunde: 0

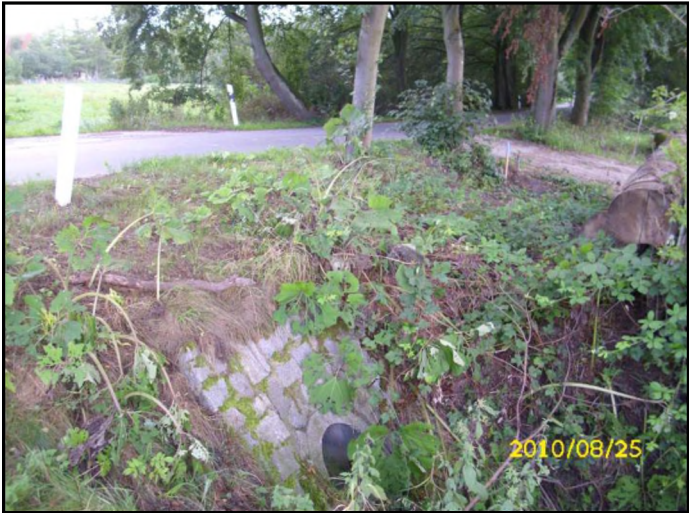
Nr.: 2140-003\_001\_go.JPG

Störfaktoren: Flutungsgefahr, Böschung ungünstig für wandernde Tiere (zum Gewässer steiler und tiefer als Böschung zur Straße).

Ungünstiges 'Länge zu Durchmesser'-Verhältnis

Brückentyp: Rohrdurchlass

Lichte Breite [m]: 0,5  
Lichte Höhe [m]: 0,5  
Bermen-Anzahl: keine  
Bermenform: keine  
Bermen-Neigung: keine  
Bermen-Verfügbar: keine

Brückenlänge [m]: 10

Bedeutung im Habitatverbund: gering  
Verkehrsdichte: mittel  
Brückenindex: 0,025  
Durchlass-Tauglichkeit: ungeeignet

| Kastendurchlass/Maul eins. Berme | <input checked="" type="checkbox"/> | Markierstruktur Podest | <input type="checkbox"/> |
| Trockenröhre einbringen | <input checked="" type="checkbox"/> | Wiesenzufahrten verlegen | <input type="checkbox"/> |
