Einschätzung von Durchlass-Bauwerken und Gefährdung des Fischotters

Aufnahme Nummer: 2140-008 Aufnahme-Datum: 25.08.2010

Gewässername: k.A.
Lage: Bartelshagen
Straße: K 30
Kreisstraße
Todfunde: 0

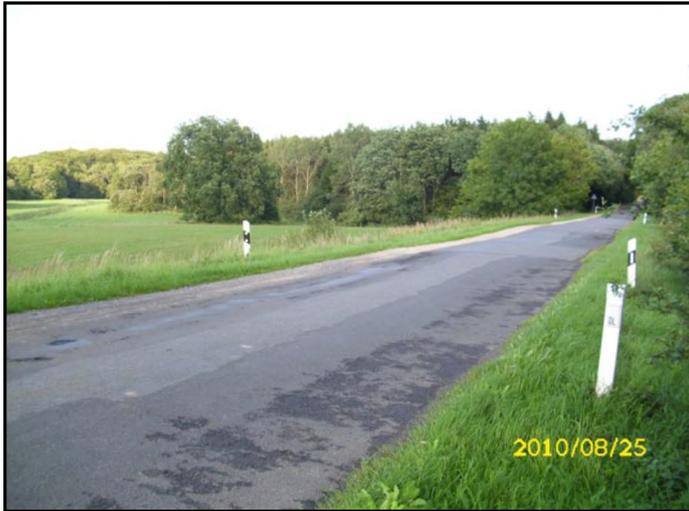
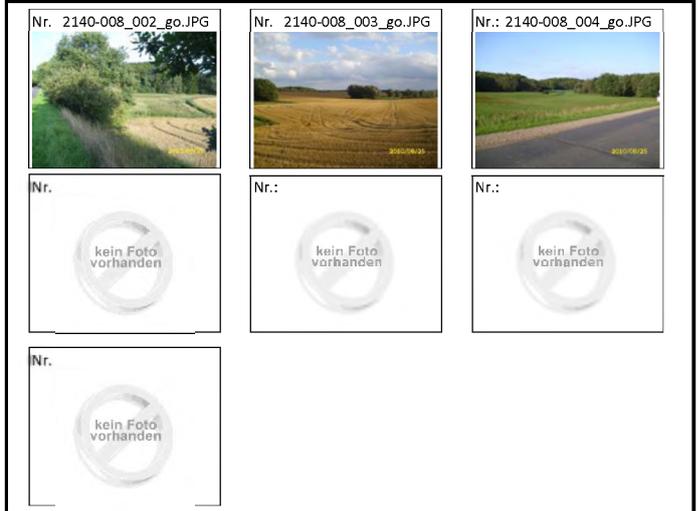
Nr.: 2140-008_001_go.JPG

Störfaktoren: Verrohrt

Brückentyp: Rohrdurchlass Durchlaß Durchmesser: k.A.

Bedeutung im Habitatverbund: gering
Verkehrsdichte: mittel
Brückenindex: 0
Durchlass-Tauglichkeit: ungeeignet

Trennung Wehr Durchlass	<input type="checkbox"/>	keine notwendig	<input type="checkbox"/>
Installation oberhalb Wehr	<input type="checkbox"/>	Markierstruktur Steinsch	<input type="checkbox"/>
Installation unterhalb Wehr	<input type="checkbox"/>	Markierstruktur Ufersubstrat	<input type="checkbox"/>
Entfernung Rechen	<input type="checkbox"/>	Markierstruktur Laufbohle fest	<input type="checkbox"/>
Entfernung sonstige Hindernisse	<input type="checkbox"/>	Markierstruktur Laufbohle schwimmend	<input type="checkbox"/>
Kastendurchlass/Maul eins. Berme	<input type="checkbox"/>	Markierstruktur Podest	<input type="checkbox"/>
Kastendurchlass/Maul beids. Berme	<input checked="" type="checkbox"/>	Verrohrung öffnen	<input checked="" type="checkbox"/>
Markierstruktur einseitig	<input type="checkbox"/>	Leit-/Schutzzäune notwendig	<input type="checkbox"/>
Markierstruktur beidseitig	<input type="checkbox"/>	Leitstrukturen/ -senken einrichten	<input checked="" type="checkbox"/>

Geschwindigkeitsbegrenzung	<input type="checkbox"/>	Bermen an Ufer anbinden	<input type="checkbox"/>
Trockenröhre einbringen	<input checked="" type="checkbox"/>	Wiesenzufahrten verlegen	<input type="checkbox"/>
		Komplexmaßnahmen notwendig	<input type="checkbox"/>
