Einschätzung von Durchlass-Bauwerken und Gefährdung des Fischotters

Aufnahme Nummer: 2140-011 Aufnahme-Datum: 25.08.2010

Gewässername: k.A.
Lage: Schlieffenberg
Straße: k.A.
sonstige Straße
Todfunde: 0

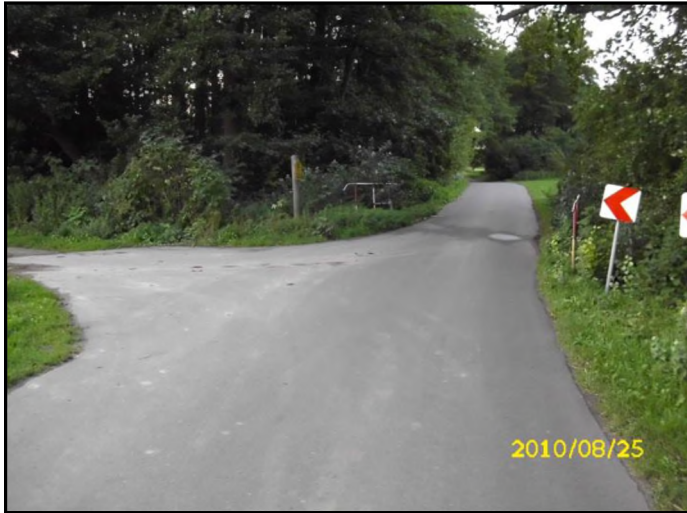
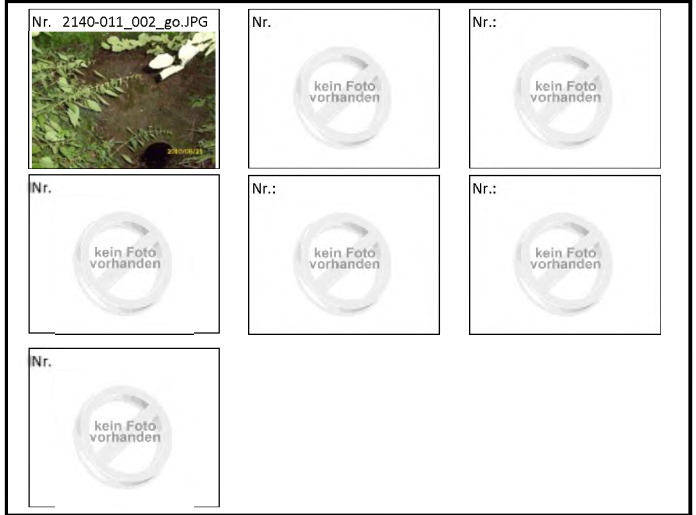
Nr.: 2140-011_001_go.JPG

Störfaktoren: Durchlass vollständig geflutet , Böschung ungünstig für wandernde Tiere (zum Gewässer steiler und tiefer als Böschung zur Straße).

Ungünstiges 'Länge zu Durchmesser'-Verhältnis , Knick im Gewässerverlauf. Gefahr, dass Otter den kürzesten Weg wählen

Bedeutung im Habitatverbund: sehr hoch
Verkehrsdichte: mittel
Brückenindex: 0
Durchlass-Tauglichkeit: ungeeignet

Geschwindigkeitsbegrenzung	<input type="checkbox"/>	Bermen an Ufer anbinden	<input type="checkbox"/>
Trockenröhre einbringen	<input checked="" type="checkbox"/>	Wiesenzufahrten verlegen	<input type="checkbox"/>
		Komplexmaßnahmen notwendig	<input type="checkbox"/>
