# Einschätzung von Durchlass-Bauwerken und Gefährdung des Fischotters

Aufnahme Nummer: 2140-013

Aufnahme-Datum: 26.08.2010

Gewässername: k.A.  
Lage: Pölitzer Bauern  
Straße: k.A.  
sonstige Straße  
Todfunde: 0

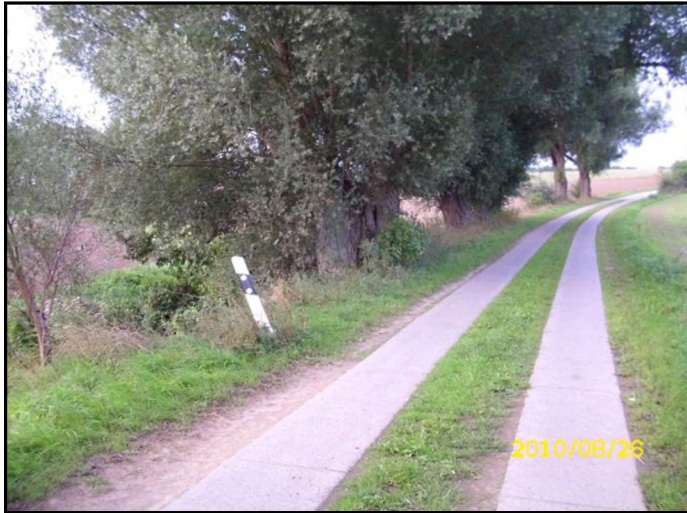
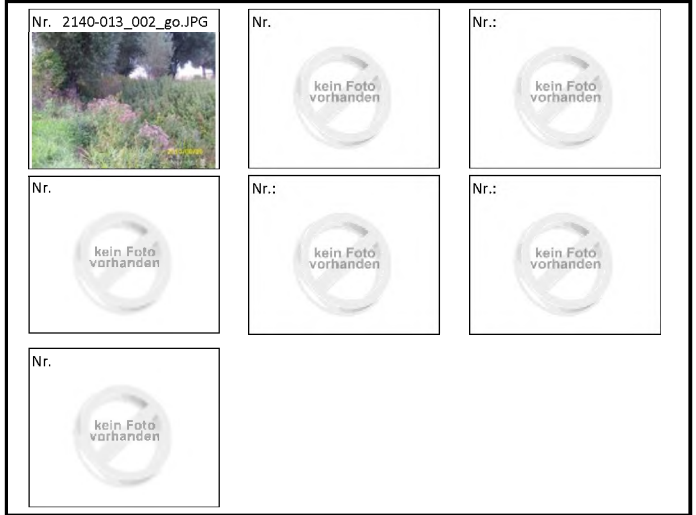
Nr.: 2140-013\_001\_go.JPG

Störfaktoren: Flutungsgefahr, Böschung ungünstig für wandernde Tiere (zum Gewässer steiler und tiefer als Böschung zur Straße).

Ungünstiges 'Länge zu Durchmesser'-Verhältnis

Brückentyp: Rohrdurchlass  
Durchlaß Durchmesser: k.A.  
Lichte Breite [m]: 0,5  
Lichte Höhe [m]: 0,4  
Brückenlänge [m]: 13  
Bermen-Anzahl: keine  
Bermenform: keine  
Bermen-Neigung: keine  
Bermen-Breite [m]: keine  
keine  
Bermen-Verfügbar: keine  
keine

Bedeutung im Habitatverbund: mittel  
Verkehrsdichte: mittel  
Brückenindex: 0,015  
Durchlass-Tauglichkeit: ungeeignet

Geschwindigkeitsbegrenzung	<input type="checkbox"/>	Bermen an Ufer anbinden	<input type="checkbox"/>
Trockenröhre einbringen	<input checked="" type="checkbox"/>	Wiesenzufahrten verlegen	<input type="checkbox"/>
		Komplexmaßnahmen notwendig	<input type="checkbox"/>
