# Einschätzung von Durchlass-Bauwerken und Gefährdung des Fischotters

Aufnahme Nummer: 2140-016

Aufnahme-Datum: 26.08.2010

Gewässername: k.A.  
Lage: Neu Heinde  
Straße: K 41  
Kreisstraße  
Todfunde: 0

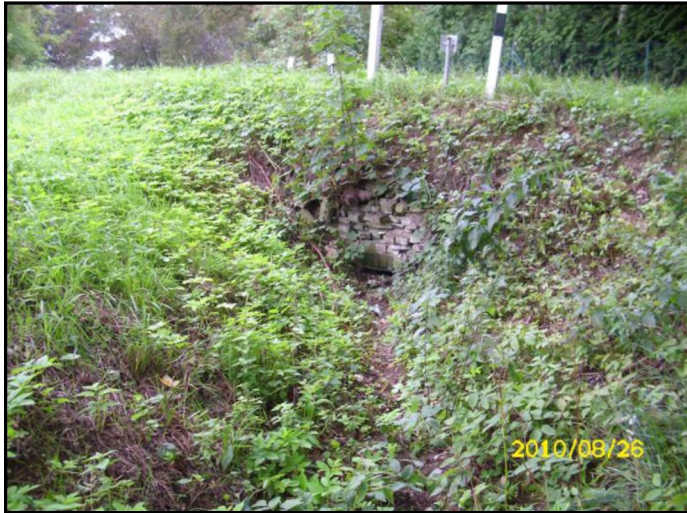
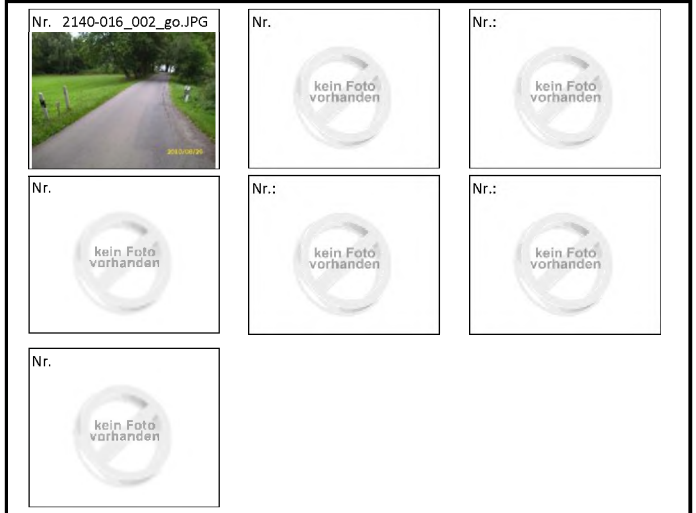
Nr.: 2140-016\_001\_go.JPG

Störfaktoren: Durchlass vollständig geflutet , Böschung ungünstig für wandernde Tiere (zum Gewässer steiler und tiefer als Böschung zur Straße).

Durchlass vollständig geflutet?

Brückentyp: Rohrdurchlass

Bedeutung im Habitatverbund: gering  
Verkehrsdichte: mittel  
Brückenindex: 0  
Durchlass-Tauglichkeit: ungeeignet

Geschwindigkeitsbegrenzung	<input type="checkbox"/>	Bermen an Ufer anbinden	<input type="checkbox"/>
Trockenröhre einbringen	<input checked="" type="checkbox"/>	Wiesenzufahrten verlegen	<input type="checkbox"/>
		Komplexmaßnahmen notwendig	<input type="checkbox"/>
