Einschätzung von Durchlass-Bauwerken und Gefährdung des Fischotters

Aufnahme Nummer: 2145-004 Aufnahme-Datum: 06.03.2009

Gewässername: k.A.
Lage: nördlicher DL nördlich Wilhelminenthal
Straße: K 29
Kreisstraße
Totfunde: 0

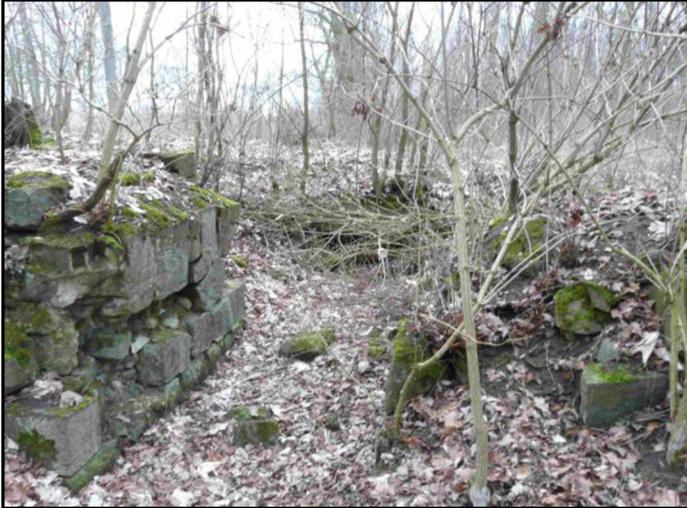
Nr.: 2145-004_001_go.JPG

Brückentyp: Kastendurchlass Durchlaß Durchmesser: k.A.

Lichte Breite [m]: 1,5
Lichte Höhe [m]: 0,3 Brückenlänge [m]: 9
Bermen-Anzahl: einseitig
Bermenform: sonstige

Bermen-Neigung: 0-15° Bermen-Breite [m]: 1,5

Bedeutung im Habitatverbund: mittel
Verkehrsdichte: gering
Brückenindex: 0,05
Durchlass-Tauglichkeit: bedingt geeignet

"zu 24a: schlechte Kopfsteinpflasterstraße; Verkehrsdichte und Geschwindigkeit gering, wegen schlechter Straße; Mit Erneuerung der Straße auch Durchlaß erneuern!"

Geschwindigkeitsbegrenzung	<input type="checkbox"/>	Bermen an Ufer anbinden	<input type="checkbox"/>
Trockenröhre einbringen	<input checked="" type="checkbox"/>	Wiesenzufahrten verlegen	<input type="checkbox"/>
		Komplexmaßnahmen notwendig	<input type="checkbox"/>
