# Einschätzung von Durchlass-Bauwerken und Gefährdung des Fischotters

Aufnahme Nummer: 2145-018

Aufnahme-Datum: 08.03.2009

Gewässername: Tollensezufluß  
Lage: nördlich Roidin  
Straße: Landwirtschaftsweg  
sonstige Straße  
Totfunde: 0

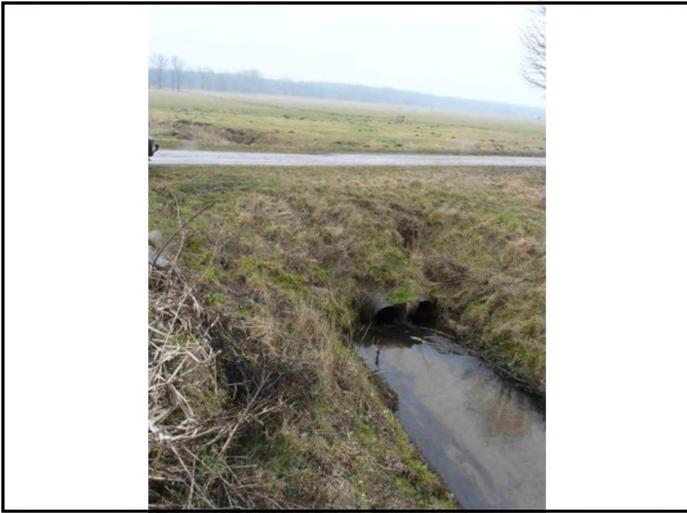
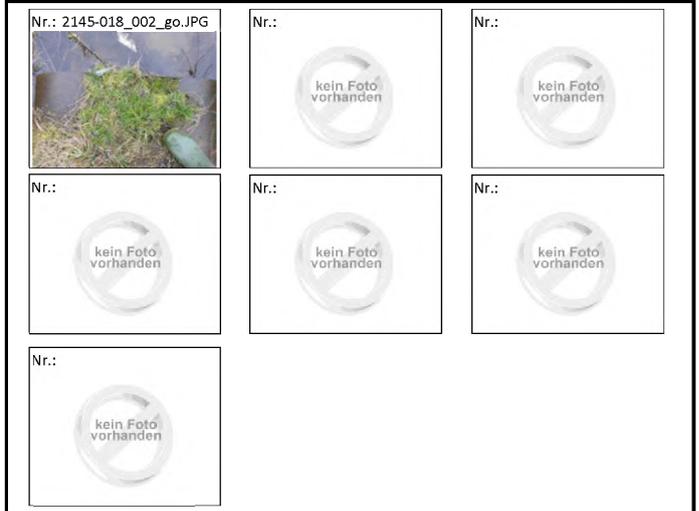
Nr.: 2145-018\_001\_go.JPG

Brückentyp: Rohrdurchlass  
Rohrdurchlass

Durchlaß Durchmesser: 0,5

Lichte Breite [m]: 0,5  
Lichte Höhe [m]: 0,3

Brückenlänge [m]: 12

Bedeutung im Habitatverbund: hoch  
Verkehrsdichte: sehr gering  
Brückenindex: 0,013  
Durchlass-Tauglichkeit: unpassierbar

"Maßnahmen nur notwendig bei Ausbau des Weges. Dann Detailplanung notwendig"
