Einschätzung von Durchlass-Bauwerken und Gefährdung des Fischotters

Aufnahme Nummer: 2146-102

Aufnahme-Datum: 17.09.2009

Gewässername: k.A.
Lage: südl wüssenthin
Straße: K 63
Kreisstraße
Todfunde: 0

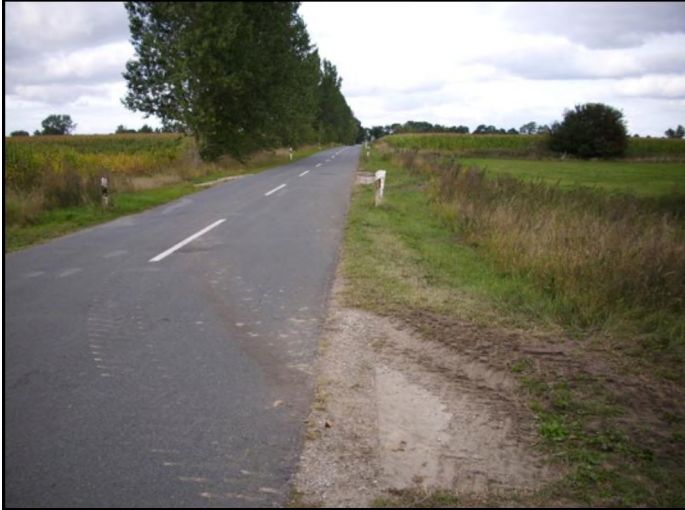
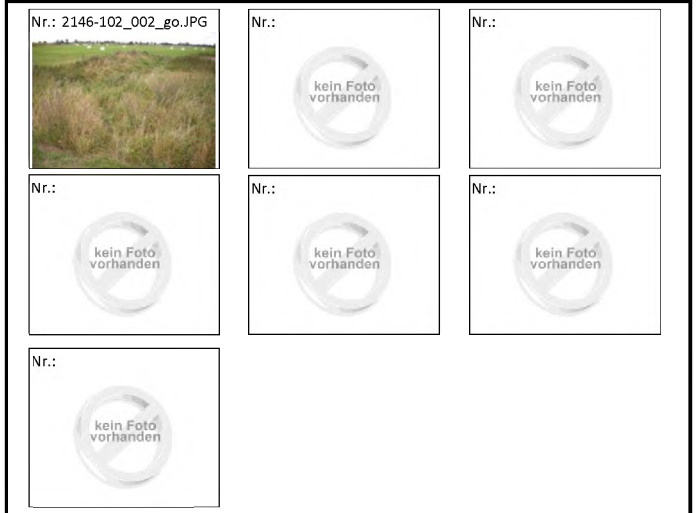
Nr.: 2146-102_001_go.JPG

Störfaktoren: Durchlass vollständig geflutet

Brückentyp: Rohrdurchlass

Brückenlänge [m]: 18

Bedeutung im Habitatverbund: gering
Verkehrsdichte: mittel
Brückenindex: 0
Durchlass-Tauglichkeit: ungeeignet

Geschwindigkeitsbegrenzung	<input type="checkbox"/>	Bermen an Ufer anbinden	<input type="checkbox"/>
Trockenröhre einbringen	<input checked="" type="checkbox"/>	Wiesenzufahrten verlegen	<input type="checkbox"/>
		Komplexmaßnahmen notwendig	<input type="checkbox"/>
