Einschätzung von Durchlass-Bauwerken und Gefährdung des Fischotters

Aufnahme Nummer: 2146-104

Gewässername: Großer Abzugsgraben
Lage: krien östl. von
Straße: K 62
Kreisstraße
Todfunde: 0

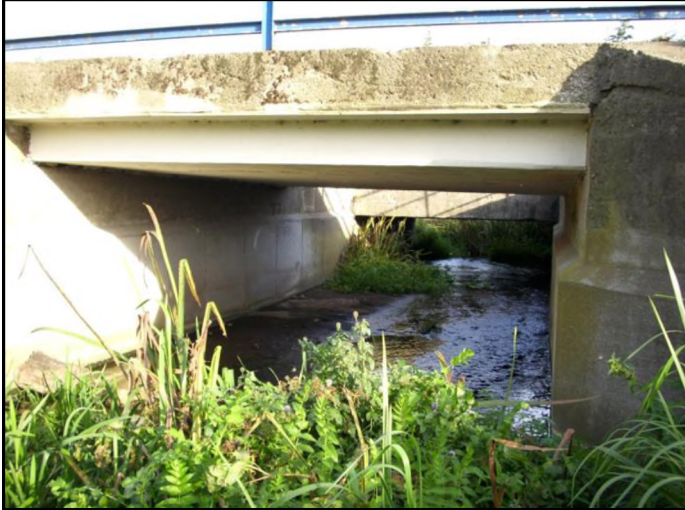
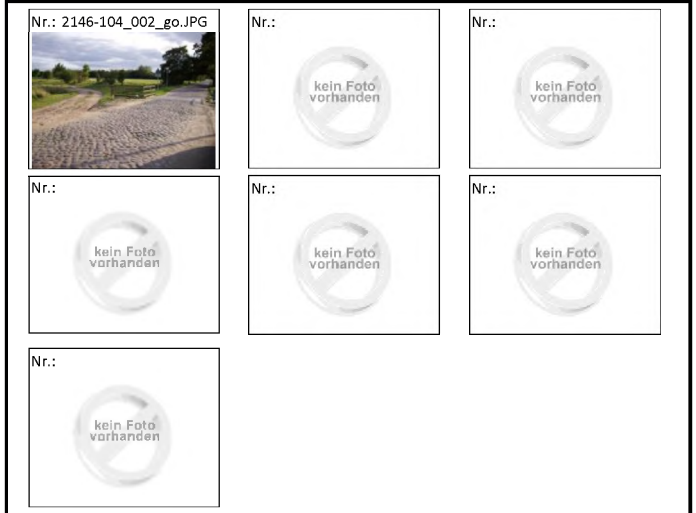
Nr.: 2146-104_001_go.JPG

Brückentyp: Kastenbrücke

Lichte Breite [m]: 3
Lichte Höhe [m]: 1,4
Bermen-Anzahl: einseitig
Bermenform: keine
UU Beton

Bedeutung im Habitatverbund: sehr hoch
Verkehrsdichte: mittel
Brückenindex: 0,84
Durchlass-Tauglichkeit: bedingt geeignet

| Installation unterhalb Wehr | <input type="checkbox"/> | Markierstruktur Ufersubstrat | <input checked="" type="checkbox"/> |
| Kastendurchlass/Maul beids. Berme | <input checked="" type="checkbox"/> | Verrohrung öffnen | <input type="checkbox"/> |
