# Einschätzung von Durchlass-Bauwerken und Gefährdung des Fischotters

Aufnahme Nummer: 2146-109

Aufnahme-Datum: 17.09.2009

Gewässername: Großer Abzugsgraben  
Lage: S Neetzow  
Straße: K 26  
Kreisstraße  
Totfunde: 0

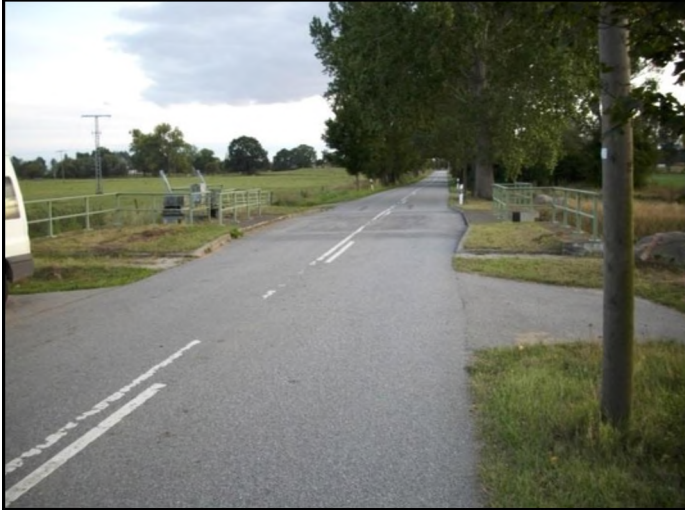
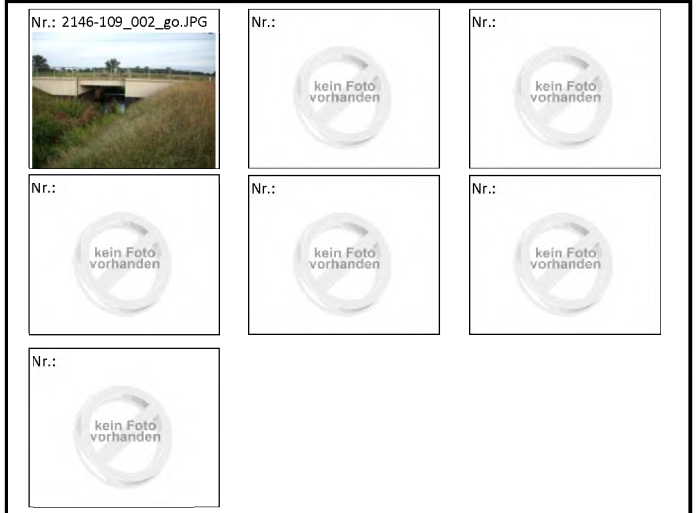
Nr.: 2146-109\_001\_go.JPG

Störfaktoren: Wehr/Stau , Böschung ungünstig für wandernde Tiere (zum Gewässer steiler und tiefer als Böschung zur Straße).

Ungünstiges 'Länge zu Durchmesser'-Verhältnis , Zufahrt Wiese/Feld, der Otter aus dem Wasser und damit auf die Böschung und dichter an die Straße führt.

Bedeutung im Habitatverbund: sehr hoch  
Verkehrsdichte: mittel  
Brückenindex: 0  
Durchlass-Tauglichkeit: ungeeignet

Geschwindigkeitsbegrenzung	<input type="checkbox"/>	Bermen an Ufer anbinden	<input type="checkbox"/>
Trockenröhre einbringen	<input checked="" type="checkbox"/>	Wiesenzufahrten verlegen	<input type="checkbox"/>
		Komplexmaßnahmen notwendig	<input type="checkbox"/>
