# Einschätzung von Durchlass-Bauwerken und Gefährdung des Fischotters

Aufnahme Nummer: 2146-113

Gewässername: Großer Abzugsgraben  
Lage: nördlKrien Horst  
Straße: L 31  
Landesstraße  
Totfunde: 0

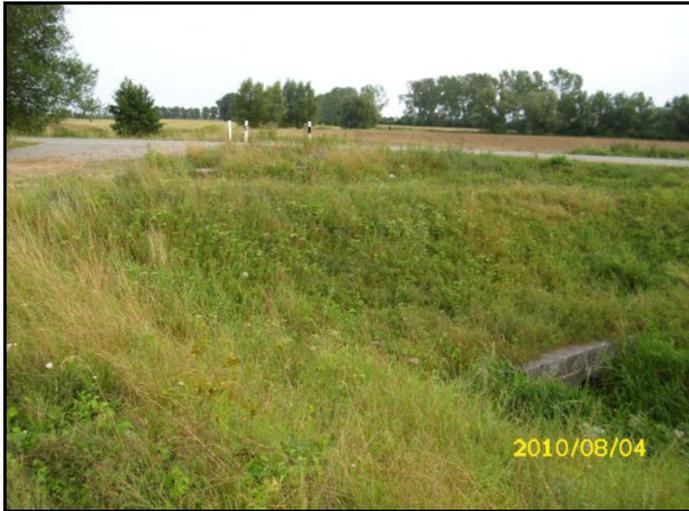
Nr.: 2146-113\_001\_go.JPG

Brückentyp: Rohrdurchlass

Lichte Breite [m]: 1,1  
Lichte Höhe [m]: 0,6

Brückenlänge [m]: 35

Bedeutung im Habitatverbund: sehr hoch  
Verkehrsdichte: mittel  
Brückenindex: 0,019  
Durchlass-Tauglichkeit: ungeeignet

Geschwindigkeitsbegrenzung	<input type="checkbox"/>	Bermen an Ufer anbinden	<input type="checkbox"/>
Trockenröhre einbringen	<input checked="" type="checkbox"/>	Wiesenzufahrten verlegen	<input type="checkbox"/>
		Komplexmaßnahmen notwendig	<input type="checkbox"/>
