# Einschätzung von Durchlass-Bauwerken und Gefährdung des Fischotters

Aufnahme Nummer: 2146-115 Aufnahme-Datum: 04.08.2010

Gewässername: k.A.  
Lage: Iven\_krien  
Straße: k.A.  
sonstige Straße  
Todfunde: 1

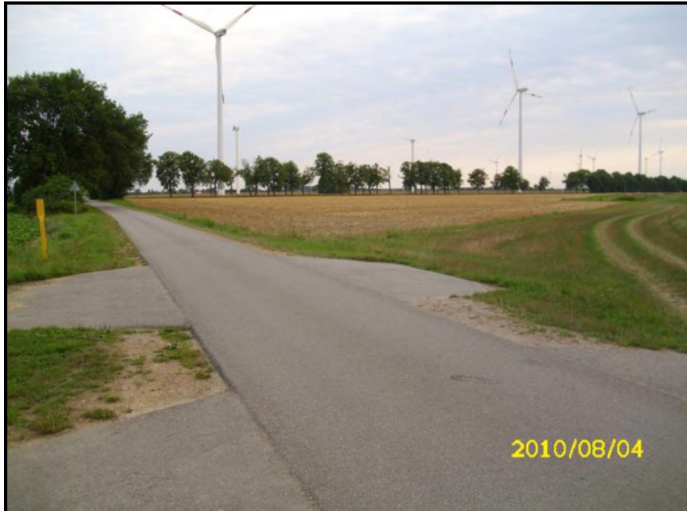
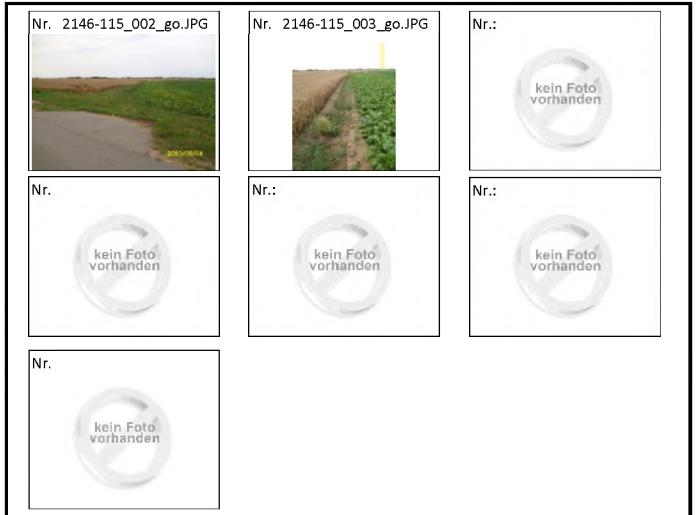
Nr.: 2146-115\_001\_go.JPG

Störfaktoren: Verrohrt , Flutungsgefahr , Ungünstiges 'Länge zu Durchmesser'-Verhältnis

Böschung ungünstig für wandernde Tiere (zum Gewässer steiler und tiefer als Böschung zur Straße). , Knick im Gewässerverlauf. Gefahr, dass Otter den kürzesten Weg wählen

Bedeutung im Habitatverbund: sehr hoch  
Verkehrsdichte: mittel  
Brückenindex: 0  
Durchlass-Tauglichkeit: ungeeignet

**Priorität Festlegung: oberste Priorität**

| Kastendurchlass/Maul beids. Berme | <input checked="" type="checkbox"/> | Verrohrung öffnen | <input checked="" type="checkbox"/> |
