# Einschätzung von Durchlass-Bauwerken und Gefährdung des Fischotters

Aufnahme Nummer: 2146-116

Aufnahme-Datum: 04.08.2010

Gewässername: k.A.  
Lage: Iven Windpark  
Straße: B 199  
Bundesstraße  
Todfunde: 0

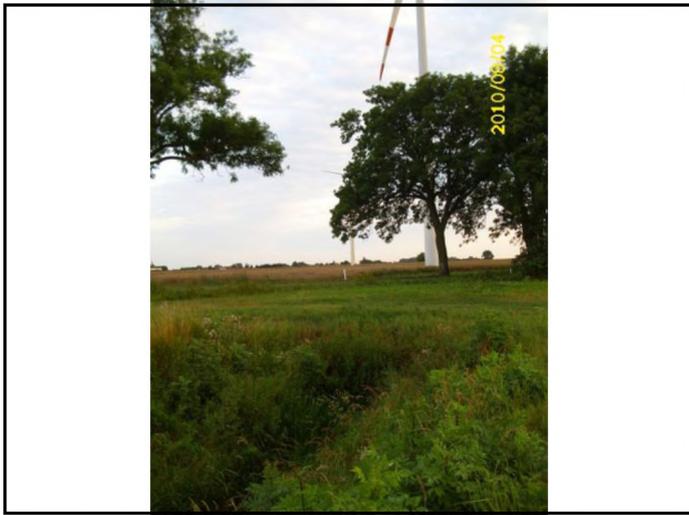
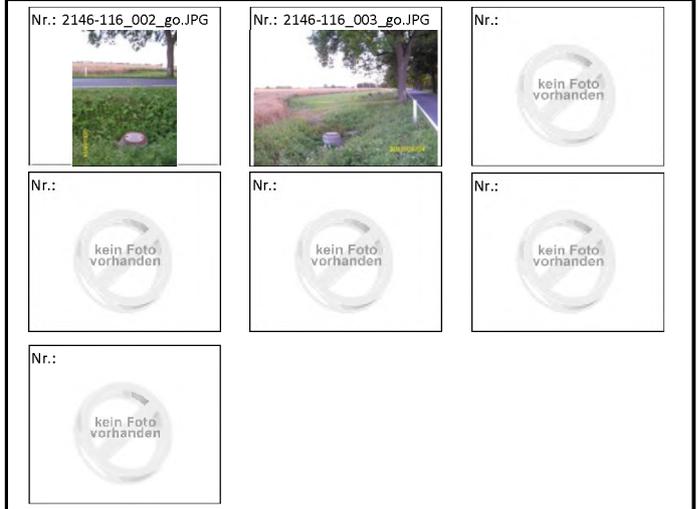
Nr.: 2146-116\_001\_go.JPG

Störfaktoren: Verrohrt , Böschung ungünstig für wandernde Tiere (zum Gewässer steiler und tiefer als Böschung zur Straße).

Ungünstiges 'Länge zu Durchmesser'-Verhältnis , Zufahrt Wiese/Feld, der Otter aus dem Wasser und damit auf die Böschung und dichter an die Straße führt.

Brückentyp: Rohrdurchlass

Bedeutung im Habitatverbund: gering  
Verkehrsdichte: hoch  
Brückenindex: 0  
Durchlass-Tauglichkeit: ungeeignet

Trennung Wehr Durchlass	<input type="checkbox"/>	keine notwendig	<input checked="" type="checkbox"/>
Installation oberhalb Wehr	<input type="checkbox"/>	Markierstruktur Steinsch	<input type="checkbox"/>
Installation unterhalb Wehr	<input type="checkbox"/>	Markierstruktur Ufersubstrat	<input type="checkbox"/>
Entfernung Rechen	<input type="checkbox"/>	Markierstruktur Laufbohle fest	<input type="checkbox"/>
Entfernung sonstige Hindernisse	<input type="checkbox"/>	Markierstruktur Laufbohle schwimmend	<input type="checkbox"/>
Kastendurchlass/Maul eins. Berme	<input checked="" type="checkbox"/>	Markierstruktur Podest	<input type="checkbox"/>
Kastendurchlass/Maul beids. Berme	<input type="checkbox"/>	Verrohrung öffnen	<input checked="" type="checkbox"/>
Markierstruktur einseitig	<input type="checkbox"/>	Leit-/Schutzzäune notwendig	<input type="checkbox"/>
Markierstruktur beidseitig	<input type="checkbox"/>	Leitstrukturen/ -senken einrichten	<input type="checkbox"/>

Geschwindigkeitsbegrenzung	<input type="checkbox"/>	Bermen an Ufer anbinden	<input type="checkbox"/>
Trockenröhre einbringen	<input type="checkbox"/>	Wiesenzufahrten verlegen	<input checked="" type="checkbox"/>
		Komplexmaßnahmen notwendig	<input type="checkbox"/>
