# Einschätzung von Durchlass-Bauwerken und Gefährdung des Fischotters

Aufnahme Nummer: 2146-125 Aufnahme-Datum: 11.10.2010

Gewässername: k.A.  
Lage: Krusenkrien  
Straße: K 62  
Kreisstraße  
Totfunde: 0

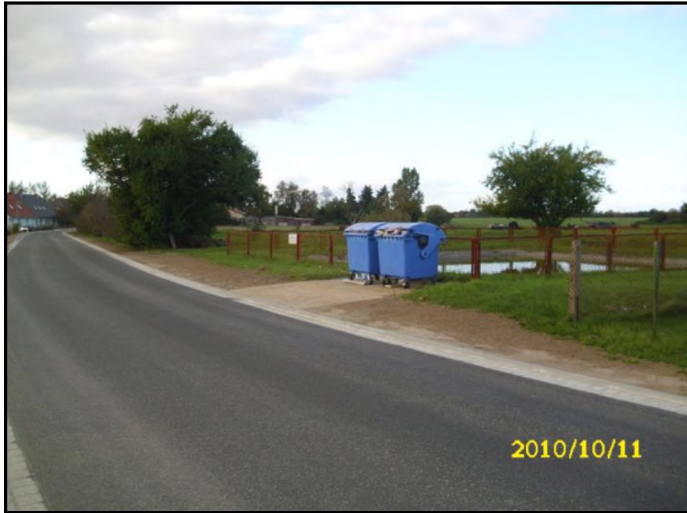
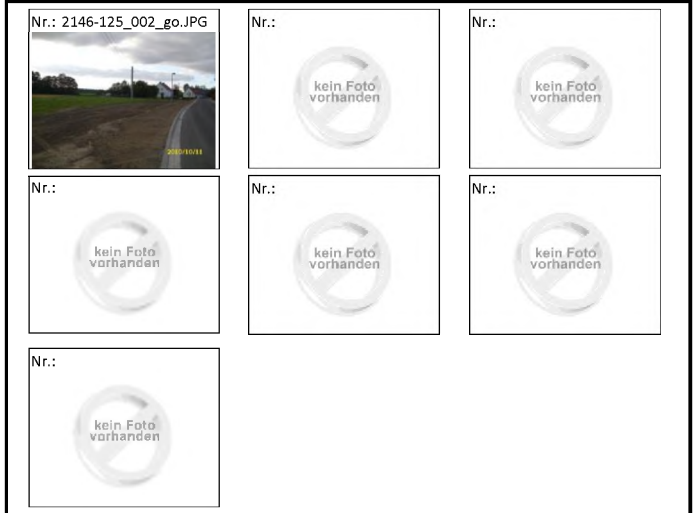
Nr.: 2146-125\_001\_go.JPG

Störfaktoren: Verrohrt, Böschung ungünstig für wandernde Tiere (zum Gewässer steiler und tiefer als Böschung zur Straße).

Brückentyp: Rohrdurchlass  
Durchlaß Durchmesser: k.A.  
Lichte Breite [m]: 0  
Lichte Höhe [m]: 0  
Brückenlänge [m]: (Fuß 10, Verro  
Bermen-Anzahl: keine  
Bermenform: keine  
Bermen-Neigung: keine  
Bermen-Breite [m]: keine  
keine  
Bermen-Verfügbar: keine  
keine

Bedeutung im Habitatverbund: mittel  
Verkehrsdichte: mittel  
Brückenindex: 0  
Durchlass-Tauglichkeit: ungeeignet

Trennung Wehr Durchlass	<input type="checkbox"/>	keine notwendig	<input checked="" type="checkbox"/>
Installation oberhalb Wehr	<input type="checkbox"/>	Markierstruktur Steinsch	<input type="checkbox"/>
Installation unterhalb Wehr	<input type="checkbox"/>	Markierstruktur Ufersubstrat	<input type="checkbox"/>
Entfernung Rechen	<input type="checkbox"/>	Markierstruktur Laufbohle fest	<input type="checkbox"/>
Entfernung sonstige Hindernisse	<input type="checkbox"/>	Markierstruktur Laufbohle schwimmend	<input type="checkbox"/>
Kastendurchlass/Maul eins. Berme	<input checked="" type="checkbox"/>	Markierstruktur Podest	<input type="checkbox"/>
Kastendurchlass/Maul beids. Berme	<input type="checkbox"/>	Verrohrung öffnen	<input checked="" type="checkbox"/>
Markierstruktur einseitig	<input type="checkbox"/>	Leit-/Schutzzäune notwendig	<input type="checkbox"/>
Markierstruktur beidseitig	<input type="checkbox"/>	Leitstrukturen/ -senken einrichten	<input type="checkbox"/>

Geschwindigkeitsbegrenzung	<input type="checkbox"/>	Bermen an Ufer anbinden	<input type="checkbox"/>
Trockenröhre einbringen	<input type="checkbox"/>	Wiesenzufahrten verlegen	<input type="checkbox"/>
		Komplexmaßnahmen notwendig	<input checked="" type="checkbox"/>
