Einschätzung von Durchlass-Bauwerken und Gefährdung des Fischotters

Aufnahme Nummer: 2146-126

Aufnahme-Datum: 04.08.2010

Gewässername: k.A.
Lage: Deponie dennin nahe B199
Straße: k.A.
sonstige Straße
Todfunde: 0

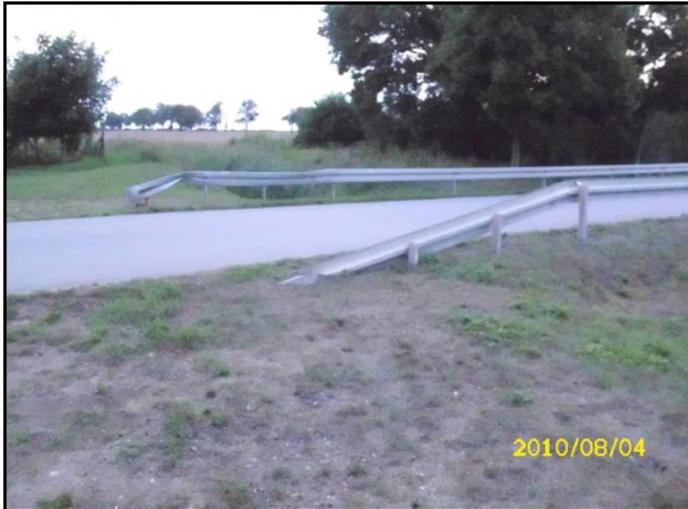
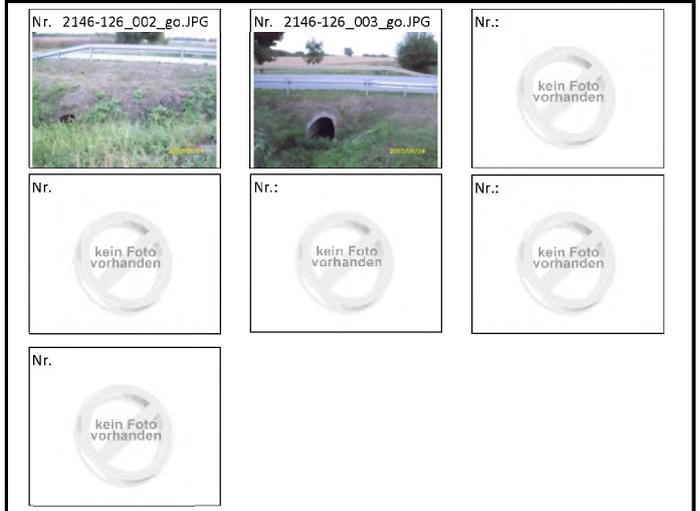
Nr.: 2146-126_001_go.JPG

Störfaktoren: Straßengraben offen mit Gewässer verbunden (in 1 oder mehr Richtungen). Gefahr, dass Otter diese Rinnen hochwandern und dann am Ende auf die Straße laufen.

Böschung ungünstig für wandernde Tiere (zum Gewässer steiler und tiefer als Böschung zur Straße). , Ungünstiges 'Länge zu Durchmesser'-Verhältnis

Brückentyp: Rohrdurchlass
Durchlaß Durchmesser: k.A.
Lichte Breite [m]: 1,5
Lichte Höhe [m]: 1
Brückenlänge [m]: 10
Bermen-Anzahl: keine
Bermenform: keine
Bermen-Neigung: keine
Bermen-Breite [m]: keine
keine
Bermen-Verfügbar: keine
keine

Bedeutung im Habitatverbund: sehr hoch
Verkehrsdichte: mittel
Brückenindex: 0,15
Durchlass-Tauglichkeit: ungeeignet

Trennung Wehr Durchlass	<input type="checkbox"/>	keine notwendig	<input checked="" type="checkbox"/>
Installation oberhalb Wehr	<input type="checkbox"/>	Markierstruktur Steinsch	<input type="checkbox"/>
Installation unterhalb Wehr	<input type="checkbox"/>	Markierstruktur Ufersubstrat	<input type="checkbox"/>
Entfernung Rechen	<input type="checkbox"/>	Markierstruktur Laufbohle fest	<input type="checkbox"/>
Entfernung sonstige Hindernisse	<input type="checkbox"/>	Markierstruktur Laufbohle schwimmend	<input type="checkbox"/>
Kastendurchlass/Maul eins. Berme	<input checked="" type="checkbox"/>	Markierstruktur Podest	<input type="checkbox"/>
Kastendurchlass/Maul beids. Berme	<input type="checkbox"/>	Verrohrung öffnen	<input type="checkbox"/>
Markierstruktur einseitig	<input type="checkbox"/>	Leit-/Schutzzäune notwendig	<input type="checkbox"/>
Markierstruktur beidseitig	<input type="checkbox"/>	Leitstrukturen/ -senken einrichten	<input type="checkbox"/>

Geschwindigkeitsbegrenzung	<input type="checkbox"/>	Bermen an Ufer anbinden	<input type="checkbox"/>
Trockenröhre einbringen	<input type="checkbox"/>	Wiesenzufahrten verlegen	<input type="checkbox"/>
		Komplexmaßnahmen notwendig	<input type="checkbox"/>
