Einschätzung von Durchlass-Bauwerken und Gefährdung des Fischotters

Aufnahme Nummer: 2147-003

Aufnahme-Datum: 17.09.2009

Gewässername: k.A.
Lage: polder görke
Straße: B 110
Bundesstraße
Todfunde: 0

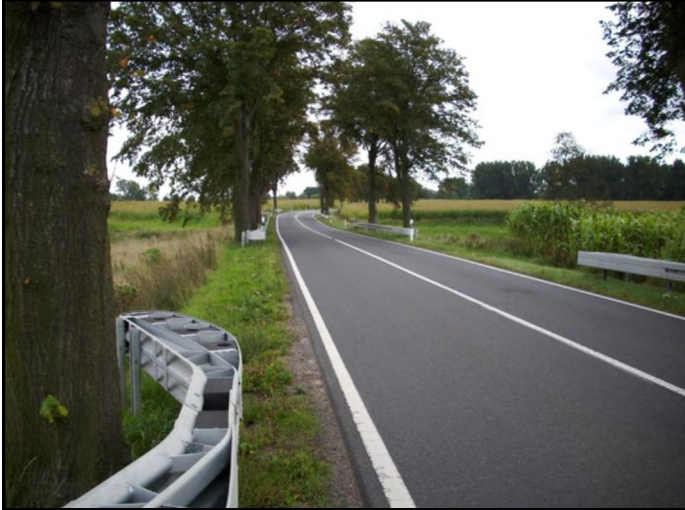
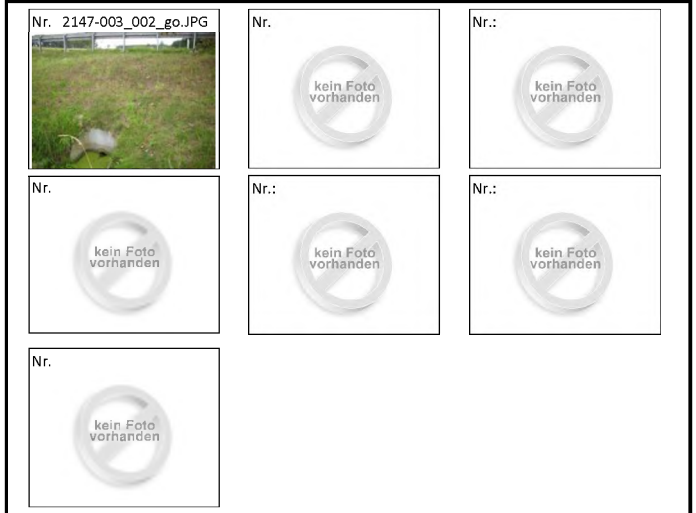
Nr.: 2147-003_001_go.JPG

sonstige Störfaktoren: durchmesser zu klein

Brückentyp: Rohrdurchlass

Lichte Breite [m]: 0,2
Lichte Höhe [m]: 0,05

Bedeutung im Habitatverbund: mittel
Verkehrsdichte: hoch
Brückenindex: 0,001
Durchlass-Tauglichkeit: ungeeignet

Geschwindigkeitsbegrenzung	<input type="checkbox"/>	Bermen an Ufer anbinden	<input type="checkbox"/>
Trockenröhre einbringen	<input checked="" type="checkbox"/>	Wiesenzufahrten verlegen	<input type="checkbox"/>
		Komplexmaßnahmen notwendig	<input type="checkbox"/>
