Einschätzung von Durchlass-Bauwerken und Gefährdung des Fischotters

Aufnahme Nummer: 2147-006

Aufnahme-Datum: 17.09.2009

Gewässername: Grüt tower Graben
Lage: südl stolpe
Straße: k.A.
sonstige Straße
Todfunde: 0

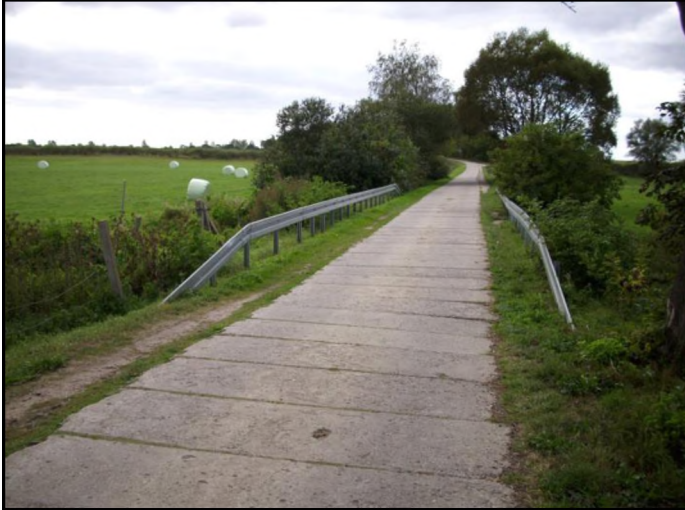
Nr.: 2147-006_001_go.JPG

Störfaktoren: Wehr/Stau , Durchlass vollständig geflutet

Brückentyp: Rohrdurchlass

Bedeutung im Habitatverbund: sehr hoch
Verkehrsdichte: mittel
Brückenindex: 0
Durchlass-Tauglichkeit: ungeeignet

Geschwindigkeitsbegrenzung	<input type="checkbox"/>	Bermen an Ufer anbinden	<input type="checkbox"/>
Trockenröhre einbringen	<input checked="" type="checkbox"/>	Wiesenzufahrten verlegen	<input type="checkbox"/>
		Komplexmaßnahmen notwendig	<input type="checkbox"/>
