# Einschätzung von Durchlass-Bauwerken und Gefährdung des Fischotters

Aufnahme Nummer: 2147-010

Aufnahme-Datum: 04.08.2010

Gewässername: k.A.  
Lage: Nöstl. Blesewitz  
Straße: K 58  
Kreisstraße  
Todfunde: 0

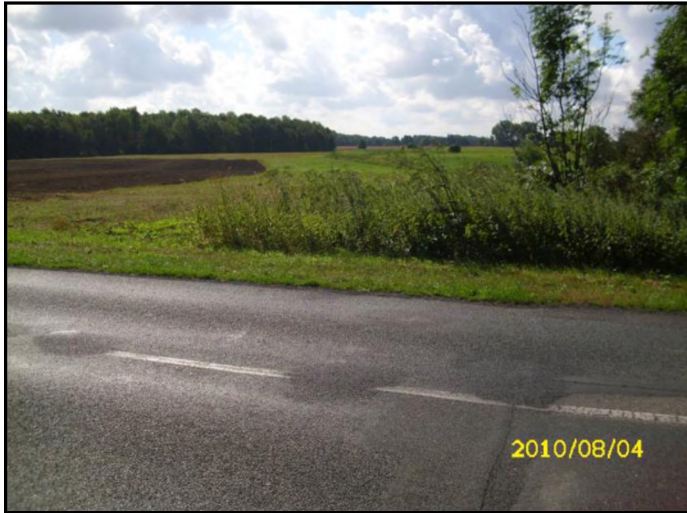
Nr.: 2147-010\_001\_go.JPG

Störfaktoren: Durchlass vollständig geflutet , Böschung ungünstig für wandernde Tiere (zum Gewässer steiler und tiefer als Böschung zur Straße) , Ungünstiges 'Länge zu Durchmesser'-Verhältnis

Zufahrt Wiese/Feld, der Otter aus dem Wasser und damit auf die Böschung und dichter an die Straße führt.

Durchlass vollständig geflutet?

| Kastendurchlass/Maul beids. Berme | <input checked="" type="checkbox"/> | Verrohrung öffnen | <input type="checkbox"/> |
| Trockenröhre einbringen | <input checked="" type="checkbox"/> | Wiesenzufahrten verlegen | <input type="checkbox"/> |
