Einschätzung von Durchlass-Bauwerken und Gefährdung des Fischotters

Aufnahme Nummer: 2147-016

Aufnahme-Datum: 04.08.2010

Gewässername: Peene-Südkanal
Lage: Nerdin Horst psk
Straße: B 199
Bundesstraße
Todfunde: 0

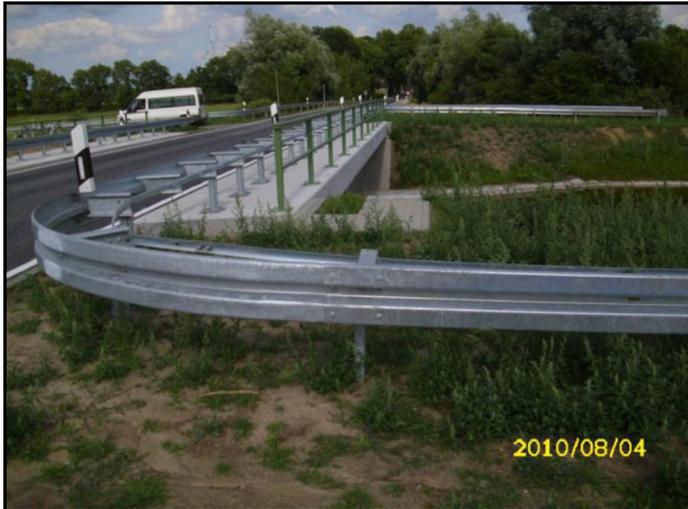
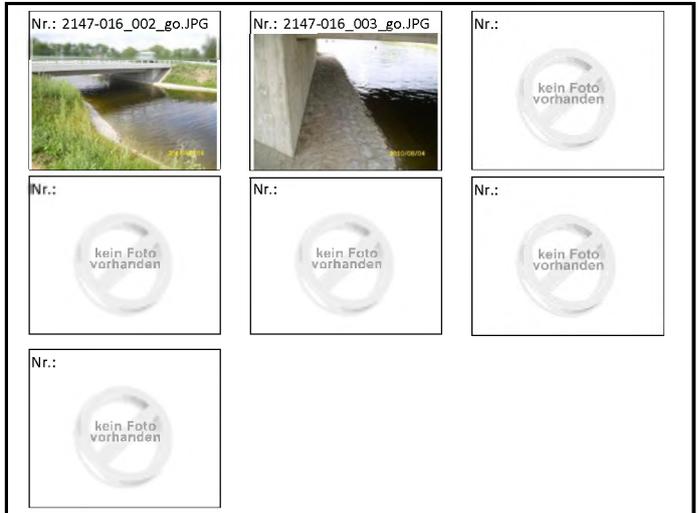
Nr.: 2147-016_001_go.JPG

Störfaktoren: Böschung ungünstig für wandernde Tiere (zum Gewässer steiler und tiefer als Böschung zur Straße). , Ungünstiges 'Länge zu Durchmesser'-Verhältnis

Uferlinie verengt oder wird vom Bauwerk unterbrochen

Bedeutung im Habitatverbund: sehr hoch
Verkehrsdichte: hoch
Brückenindex: 1,25
Durchlass-Tauglichkeit: bedingt geeignet

Trennung Wehr Durchlass	<input type="checkbox"/>	keine notwendig	<input checked="" type="checkbox"/>
Installation oberhalb Wehr	<input type="checkbox"/>	Markierstruktur Steinsch	<input type="checkbox"/>
Installation unterhalb Wehr	<input type="checkbox"/>	Markierstruktur Ufersubstrat	<input type="checkbox"/>
Entfernung Rechen	<input type="checkbox"/>	Markierstruktur Laufbohle fest	<input type="checkbox"/>
Entfernung sonstige Hindernisse	<input type="checkbox"/>	Markierstruktur Laufbohle schwimmend	<input type="checkbox"/>
Kastendurchlass/Maul eins. Berme	<input type="checkbox"/>	Markierstruktur Podest	<input type="checkbox"/>
Kastendurchlass/Maul beids. Berme	<input checked="" type="checkbox"/>	Verrohrung öffnen	<input type="checkbox"/>
Markierstruktur einseitig	<input type="checkbox"/>	Leit-/Schutzzäune notwendig	<input type="checkbox"/>
Markierstruktur beidseitig	<input type="checkbox"/>	Leitstrukturen/ -senken einrichten	<input type="checkbox"/>
