Einschätzung von Durchlass-Bauwerken und Gefährdung des Fischotters

Aufnahme Nummer: 2148-003

Aufnahme-Datum: 16.09.2009

Gewässername: Peene
Lage: Bahn Peene Anklam
Straße: k.A.
Gleisanlage
Todfunde: 0

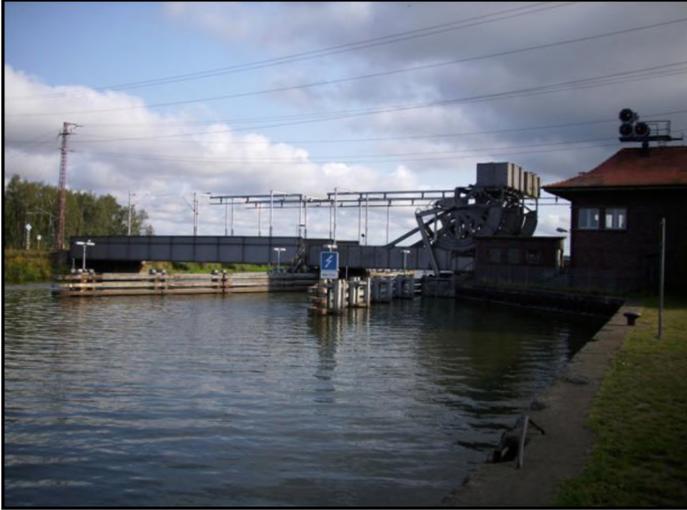
Nr.: 2148-003_001_go.JPG

sonstige Störfaktoren: Längsstrukturen im Wasser schützen die Pfeiler können Otter aber zum Ufer zwängen.

Brückentyp: Pfeilerbrücke
Durchlaß Durchmesser: k.A.
Lichte Breite [m]: 40
Lichte Höhe [m]: 1,5
Brückenlänge [m]: 10
Bermen-Anzahl: keine
Bermenform: keine
Bermen-Neigung: keine
Bermen-Breite [m]: keine
keine
Bermen-Verfügbar: keine
keine

Bedeutung im Habitatverbund: sehr hoch
Verkehrsdichte: gering
Brückenindex: 6
Durchlass-Tauglichkeit: bedingt geeignet

Priorität Festlegung: **mittel**
