Einschätzung von Durchlass-Bauwerken und Gefährdung des Fischotters

Aufnahme Nummer: 2148-021 Aufnahme-Datum: 13.04.2010

Gewässername: k.A.
Lage: Relzow Militärgelände
Straße: B 110
Bundesstraße
Totfunde: 0

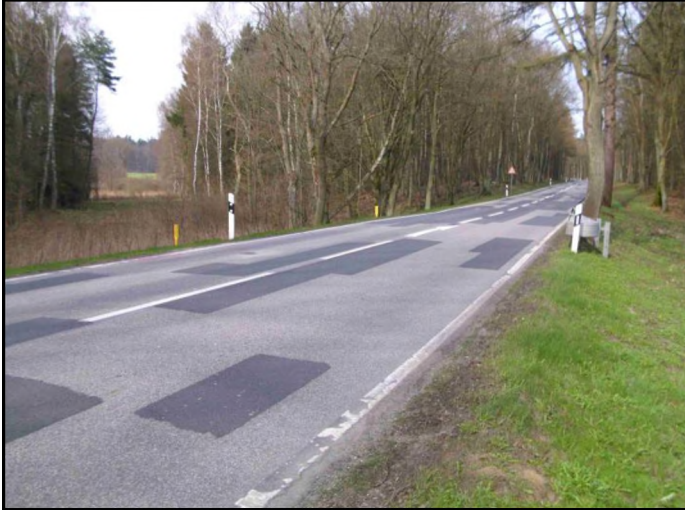
Nr.: 2148-021_001_go.JPG

sonstige Störfaktoren: Durchlass im Laufe der Zeit mit Erde "geflutet"

Durchlass vollständig geflutet?

Bedeutung im Habitatverbund: mittel
Verkehrsdichte: hoch
Brückenindex: 0
Durchlass-Tauglichkeit: ungeeignet

Geschwindigkeitsbegrenzung	<input type="checkbox"/>	Bermen an Ufer anbinden	<input type="checkbox"/>
Trockenröhre einbringen	<input checked="" type="checkbox"/>	Wiesenzufahrten verlegen	<input type="checkbox"/>
		Komplexmaßnahmen notwendig	<input type="checkbox"/>
