# Einschätzung von Durchlass-Bauwerken und Gefährdung des Fischotters

Aufnahme Nummer: 2149-003

Aufnahme-Datum: 04.06.2010

Gewässername: k.A.  
Lage: Usedom  
Straße: K 46  
Kreisstraße  
Todfunde: 0

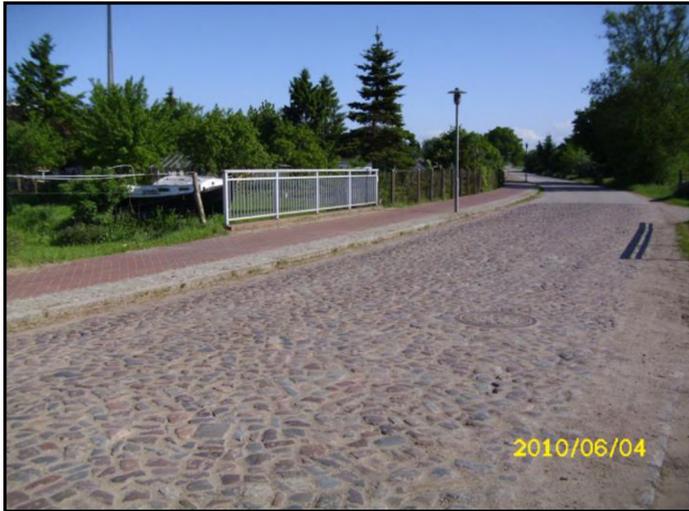
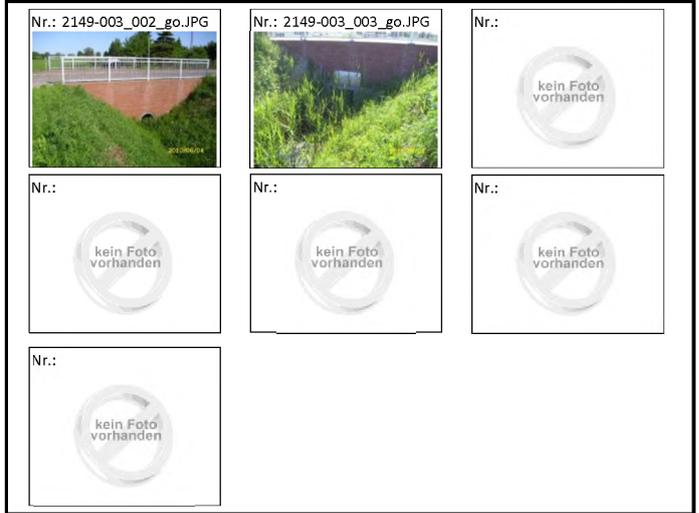
Nr.: 2149-003\_001\_go.JPG

Störfaktoren: Wehr/Stau , Flutungsgefahr

Böschung ungünstig für wandernde Tiere (zum Gewässer steiler und tiefer als Böschung zur Straße). , Ungünstiges 'Länge zu Durchmesser'-Verhältnis

Bedeutung im Habitatverbund: sehr hoch  
Verkehrsdichte: mittel  
Brückenindex: 0  
Durchlass-Tauglichkeit: ungeeignet

Trennung Wehr Durchlass	<input checked="" type="checkbox"/>	keine notwendig	<input type="checkbox"/>
Installation oberhalb Wehr	<input checked="" type="checkbox"/>	Markierstruktur Steinsch	<input type="checkbox"/>
Installation unterhalb Wehr	<input type="checkbox"/>	Markierstruktur Ufersubstrat	<input type="checkbox"/>
Entfernung Rechen	<input type="checkbox"/>	Markierstruktur Laufbohle fest	<input type="checkbox"/>
Entfernung sonstige Hindernisse	<input type="checkbox"/>	Markierstruktur Laufbohle schwimmend	<input type="checkbox"/>
Kastendurchlass/Maul eins. Berme	<input type="checkbox"/>	Markierstruktur Podest	<input type="checkbox"/>
Kastendurchlass/Maul beids. Berme	<input checked="" type="checkbox"/>	Verrohrung öffnen	<input type="checkbox"/>
Markierstruktur einseitig	<input type="checkbox"/>	Leit-/Schutzzäune notwendig	<input type="checkbox"/>
Markierstruktur beidseitig	<input type="checkbox"/>	Leitstrukturen/ -senken einrichten	<input type="checkbox"/>
