# Einschätzung von Durchlass-Bauwerken und Gefährdung des Fischotters

Aufnahme Nummer: 2149-004

Aufnahme-Datum: 04.06.2010

Gewässername: k.A.  
Lage: Mönchow  
Straße: K 46  
Kreisstraße  
Todfunde: 0

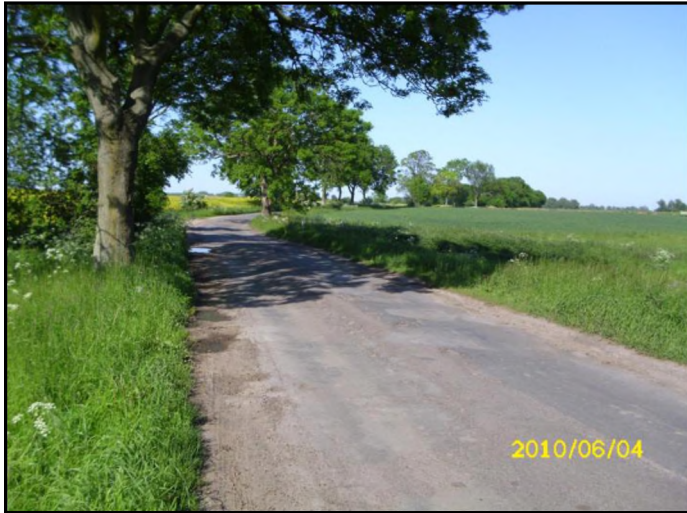
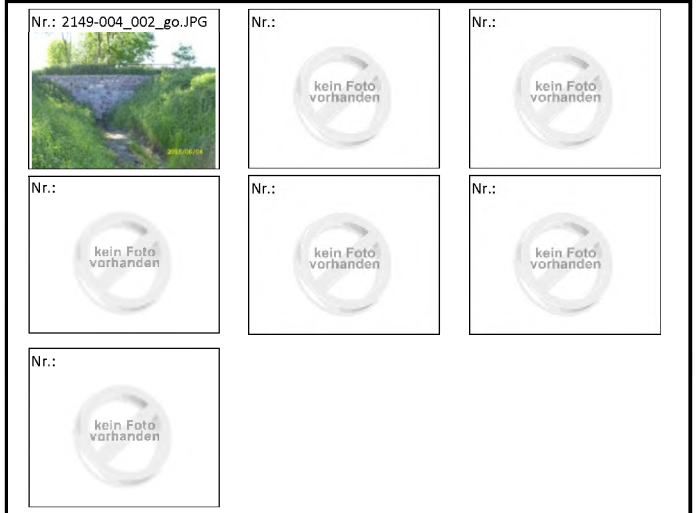
Nr.: 2149-004\_001\_go.JPG

Störfaktoren: DL vollständig geflutet, Böschung ungünstig für wandernde Tiere (zum Gewässer steiler und tiefer als Böschung zur Straße).

Durchlass vollständig geflutet?

Bedeutung im Habitatverbund: mittel  
Verkehrsdichte: mittel  
Brückenindex: 0  
Durchlass-Tauglichkeit: ungeeignet

Geschwindigkeitsbegrenzung	<input type="checkbox"/>	Bermen an Ufer anbinden	<input type="checkbox"/>
Trockenröhre einbringen	<input checked="" type="checkbox"/>	Wiesenzufahrten verlegen	<input type="checkbox"/>
		Komplexmaßnahmen notwendig	<input type="checkbox"/>
