Einschätzung von Durchlass-Bauwerken und Gefährdung des Fischotters

Aufnahme Nummer: 2149-008

Aufnahme-Datum: 04.06.2010

Gewässername: k.A.
Lage: Zecherin
Straße: K 46
Kreisstraße
Totfunde: 0

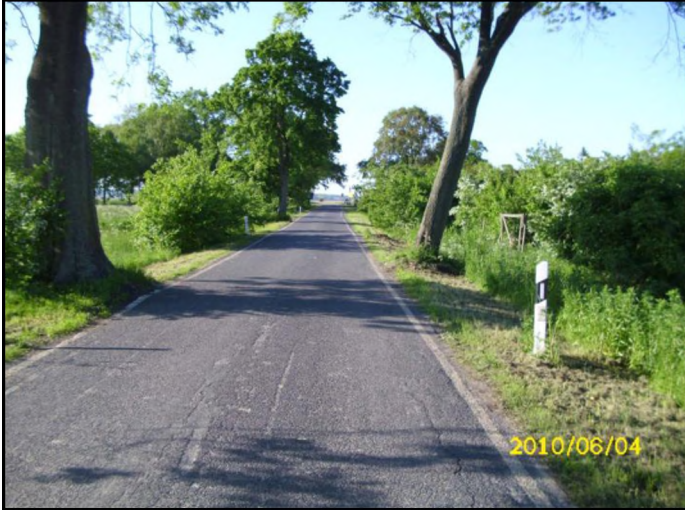
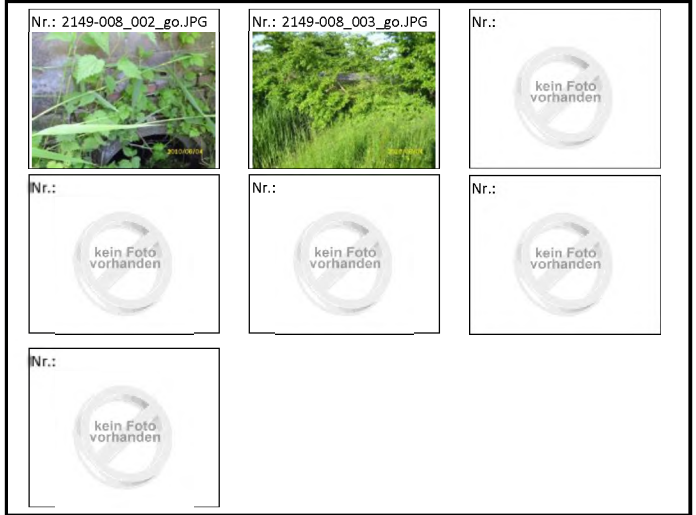
Nr.: 2149-008_001_go.JPG

Störfaktoren: Durchlass vollständig geflutet , Böschung ungünstig für wandernde Tiere (zum Gewässer steiler und tiefer als Böschung zur Straße).

Straßengraben offen mit Gewässer verbunden (in 1 oder mehr Richtungen). Gefahr, dass Otter diese Rinnen hochwandern und dann am Ende auf die Straße laufen.

Durchlass vollständig geflutet?

Lichte Breite [m]: 0,2
Lichte Höhe [m]: 0,05

Bedeutung im Habitatverbund: mittel
Verkehrsdichte: mittel
Brückenindex: 0,002
Durchlass-Tauglichkeit: ungeeignet

Geschwindigkeitsbegrenzung	<input type="checkbox"/>	Bermen an Ufer anbinden	<input type="checkbox"/>
Trockenröhre einbringen	<input checked="" type="checkbox"/>	Wiesenzufahrten verlegen	<input type="checkbox"/>
		Komplexmaßnahmen notwendig	<input type="checkbox"/>
