# Einschätzung von Durchlass-Bauwerken und Gefährdung des Fischotters

Aufnahme Nummer: 2149-010 Aufnahme-Datum: 10.06.2010

Gewässername: k.A.  
Lage: westl stolpe  
Straße: K 44  
Kreisstraße  
Todfunde: 0

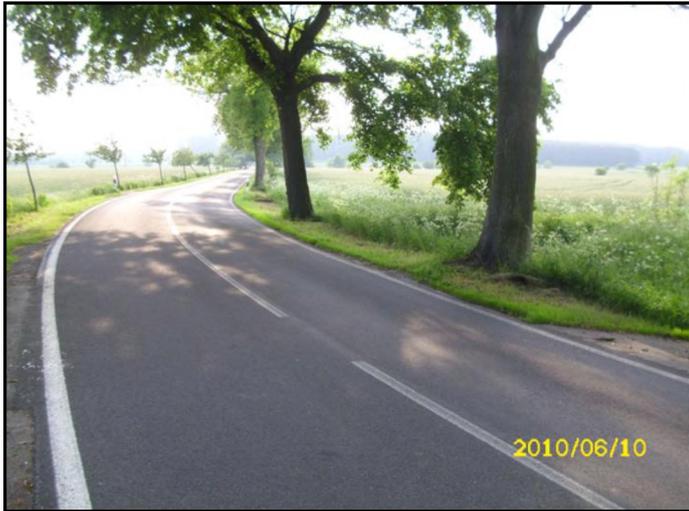
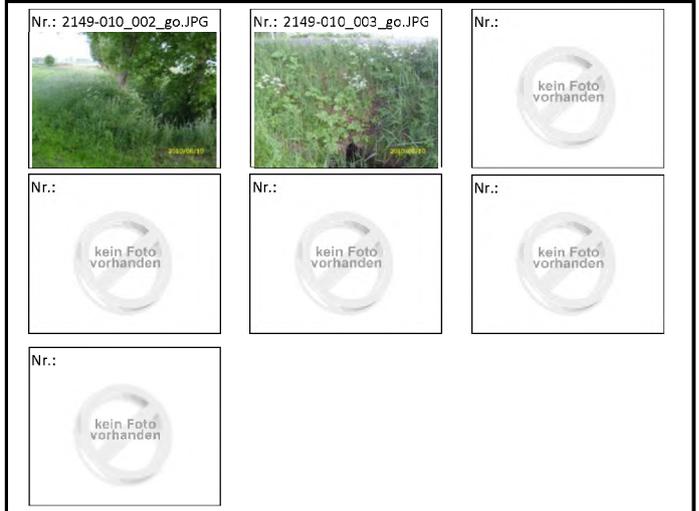
Nr.: 2149-010\_001\_go.JPG

Störfaktoren: Flutungsgefahr , Rohr bis auf 10 cm zugesandet

Straßengraben offen mit Gewässer verbunden (in 1 oder mehr Richtungen). Gefahr, dass Otter diese Rinnen hochwandern und dann am Ende auf die Straße laufen.

Brückentyp: Rohrdurchlass Durchlaß Durchmesser: k.A.

Lichte Breite [m]: 0,3  
Lichte Höhe [m]: 0,1 Brückenlänge [m]: 12

Bedeutung im Habitatverbund: gering  
Verkehrsdichte: mittel  
Brückenindex: 0,003  
Durchlass-Tauglichkeit: ungeeignet

Geschwindigkeitsbegrenzung	<input type="checkbox"/>	Bermen an Ufer anbinden	<input type="checkbox"/>
Trockenröhre einbringen	<input checked="" type="checkbox"/>	Wiesenzufahrten verlegen	<input type="checkbox"/>
		Komplexmaßnahmen notwendig	<input type="checkbox"/>
