Einschätzung von Durchlass-Bauwerken und Gefährdung des Fischotters

Aufnahme Nummer: 2149-015 Aufnahme-Datum: 10.06.2010

Gewässername: k.A.
Lage: westl Usedom Höhe Schöpfwerk
Straße: B 110
Bundesstraße
Todfunde: 0

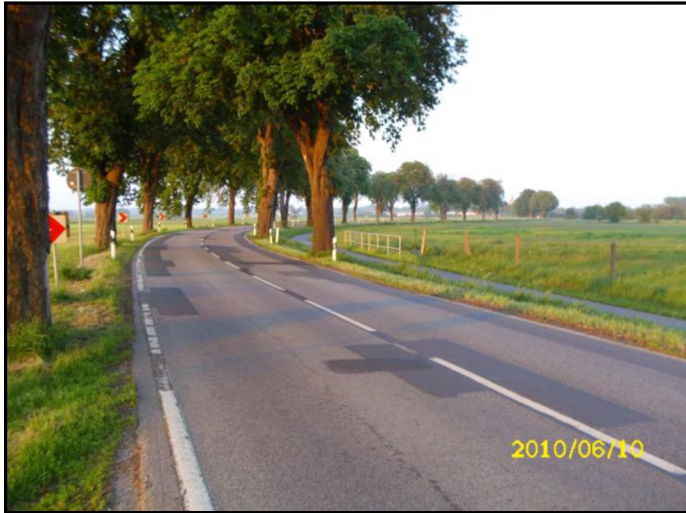
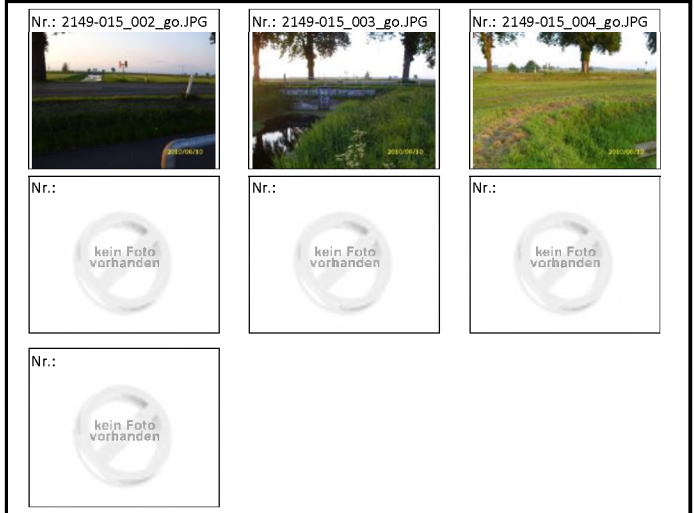
Nr.: 2149-015_001_go.JPG

Störfaktoren: Wehr/Stau , Durchlass vollständig geflutet , Böschung ungünstig für wandernde Tiere (zum Gewässer steiler und tiefer als Böschung zur Straße).

Ungünstiges 'Länge zu Durchmesser'-Verhältnis , Zufahrt Wiese/Feld, der Otter aus dem Wasser und damit auf die Böschung und dichter an die Straße führt.

Durchlass vollständig geflutet?

Brückentyp: Rohrdurchlass Durchlaß Durchmesser: k.A.

Bedeutung im Habitatverbund: sehr hoch
Verkehrsdichte: hoch
Brückenindex: 0
Durchlass-Tauglichkeit: ungeeignet

Ausstieg zur Zeit links.

Priorität Festlegung: oberste Priorität
