Einschätzung von Durchlass-Bauwerken und Gefährdung des Fischotters

Aufnahme Nummer: 2150-002 Aufnahme-Datum: 10.06.2010

Gewässername: Knüppelgraben
Lage: Görke Thurbruch
Straße: k.A.
Land-/Forstwirtschaftsweg
Totfunde: 0

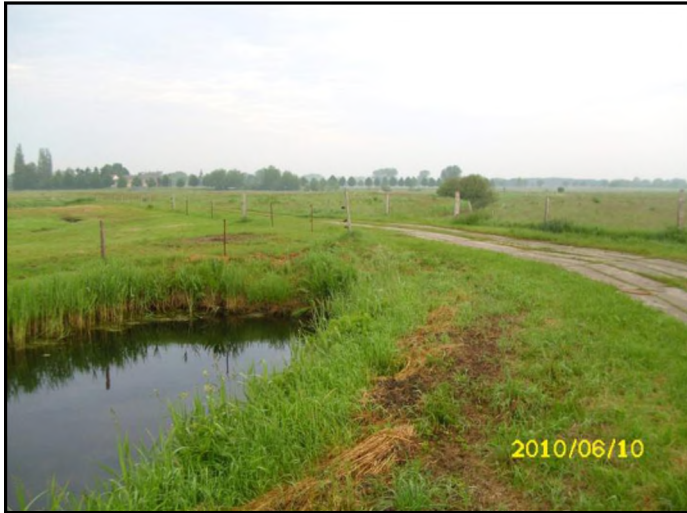
Nr.: 2150-002_001_go.JPG

Störfaktoren: DL vollständig geflutet, Böschung ungünstig für wandernde Tiere (zum Gewässer steiler und tiefer als Böschung zur Straße).

Durchlass vollständig geflutet?

Brückentyp: Rohrdurchlass Durchlaß Durchmesser: k.A.

Bedeutung im Habitatverbund: sehr hoch
Verkehrsdichte: gering
Brückenindex: 0
Durchlass-Tauglichkeit: ungeeignet

Geschwindigkeitsbegrenzung	<input checked="" type="checkbox"/>	Bermen an Ufer anbinden	<input type="checkbox"/>
Trockenröhre einbringen	<input type="checkbox"/>	Wiesenzufahrten verlegen	<input type="checkbox"/>
		Komplexmaßnahmen notwendig	<input type="checkbox"/>
