Einschätzung von Durchlass-Bauwerken und Gefährdung des Fischotters

Aufnahme Nummer: 2230-003 Aufnahme-Datum: 06.04.2011

Gewässername: k.A.
Lage: Utecht
Straße: K 5
Kreisstraße
Totfunde: 0

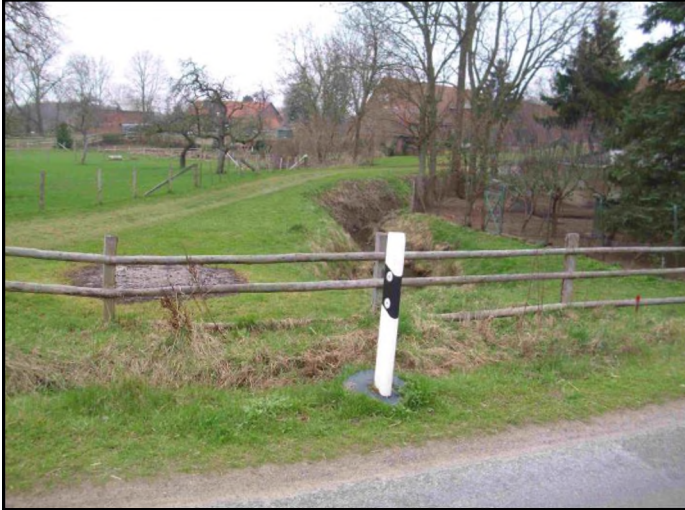
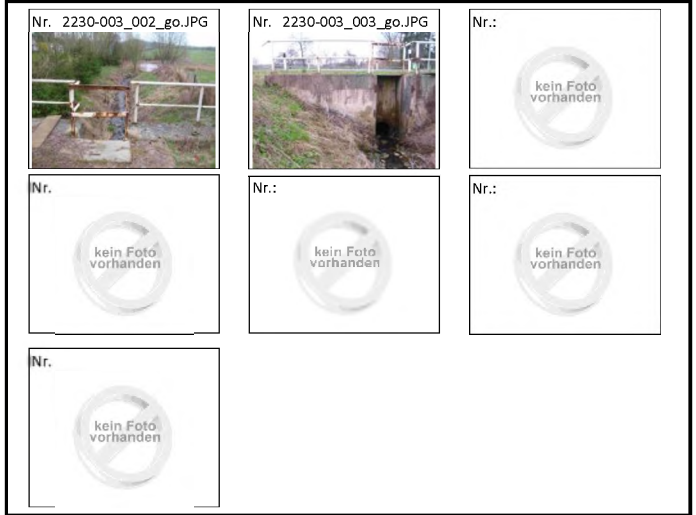
Nr.: 2230-003_001_go.JPG

Störfaktoren: Böschung ungünstig für wandernde Tiere (zum Gewässer steiler und tiefer als Böschung zur Straße). , Ungünstiges 'Länge zu Durchmesser'-Verhältnis

Zufahrt Wiese/Feld, der Otter aus dem Wasser und damit auf die Böschung und dichter an die Straße führt.

Brückentyp: Rohrdurchlass Durchlaß Durchmesser: k.A.

Lichte Breite [m]: 0,6
Lichte Höhe [m]: 0,4 Brückenlänge [m]: 13

Bedeutung im Habitatverbund: mittel
Verkehrsdichte: mittel
Brückenindex: 0,018
Durchlass-Tauglichkeit: ungeeignet

Geschwindigkeitsbegrenzung	<input type="checkbox"/>	Bermen an Ufer anbinden	<input checked="" type="checkbox"/>
Trockenröhre einbringen	<input checked="" type="checkbox"/>	Wiesenzufahrten verlegen	<input type="checkbox"/>
		Komplexmaßnahmen notwendig	<input type="checkbox"/>
