Einschätzung von Durchlass-Bauwerken und Gefährdung des Fischotters

Aufnahme Nummer: 2232-007 Aufnahme-Datum: 05.04.2011

Gewässername: k.A.
Lage: Warnekow ost + etwas weiter östlich
Straße: L 02
Landesstraße
Totfunde: 0

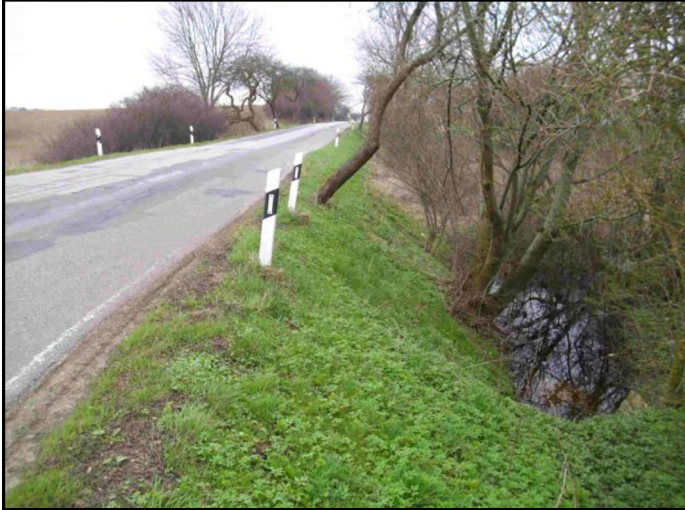
Nr.: 2232-007_001_go.JPG

Brückentyp: Rohrdurchlass Durchlaß Durchmesser: k.A.

Lichte Breite [m]: 0
Lichte Höhe [m]: 0 Brückenlänge [m]: 40

Bedeutung im Habitatverbund: gering
Verkehrsdichte: mittel
Brückenindex: 0
Durchlass-Tauglichkeit: ungeeignet

Geschwindigkeitsbegrenzung	<input type="checkbox"/>	Bermen an Ufer anbinden	<input type="checkbox"/>
Trockenröhre einbringen	<input checked="" type="checkbox"/>	Wiesenzufahrten verlegen	<input type="checkbox"/>
		Komplexmaßnahmen notwendig	<input type="checkbox"/>

Etwa 70m weiter östlich ein gefluteter Durchlass. Bei Neubau der Straße Bauwerk mit einseitiger Berme oder Trockendurchlass einplanen.
