# Einschätzung von Durchlass-Bauwerken und Gefährdung des Fischotters

Aufnahme Nummer: 2232-010

Aufnahme-Datum: 09.02.2011

Gewässername: k.A.  
Lage: Holdorf Fließ Mitte  
Straße: k.A.  
sonstige Straße  
Totfunde: 0

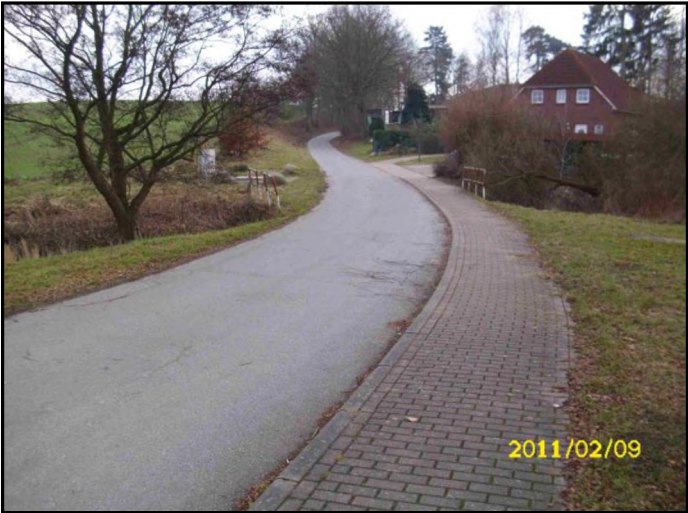
Nr.: 2232-010\_001\_go.JPG

Störfaktoren: Böschung ungünstig für wandernde Tiere (zum Gewässer steiler und tiefer als Böschung zur Straße), Ungünstiges "Länge zu Durchmesser"-Verhältnis

Turbulenzen oder Turbulenzengefahr nach Regen usw.

Brückentyp: Rohrdurchlass

Lichte Breite [m]: 0,8  
Lichte Höhe [m]: 0,6  
Bermen-Anzahl: keine  
Bermenform: keine

Brückenlänge [m]: 7

Bedeutung im Habitatverbund: mittel  
Verkehrsdichte: gering  
Brückenindex: 0,069  
Durchlass-Tauglichkeit: ungeeignet

| Kastendurchlass/Maul eins. Berme | <input checked="" type="checkbox"/> | Verrohrung öffnen | <input type="checkbox"/> |
| Geschwindigkeitsbegrenzung | <input checked="" type="checkbox"/> | Wiesenzufahrten verlegen | <input type="checkbox"/> |
| Trockenröhre einbringen | <input checked="" type="checkbox"/> | Komplexmaßnahmen notwendig | <input type="checkbox"/> |
