# Einschätzung von Durchlass-Bauwerken und Gefährdung des Fischotters

Aufnahme Nummer: 2234-004 Aufnahme-Datum: 29.10.2010

Gewässername: k.A.  
Lage: Schwarzer See  
Straße: B 106  
Bundesstraße  
Todfunde: 0

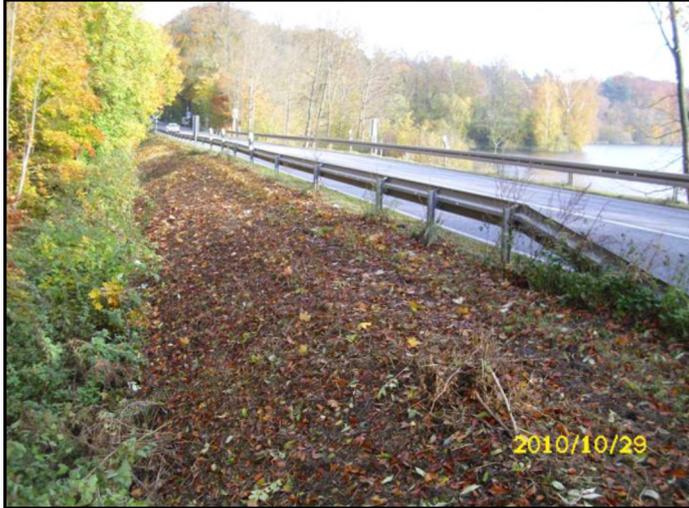
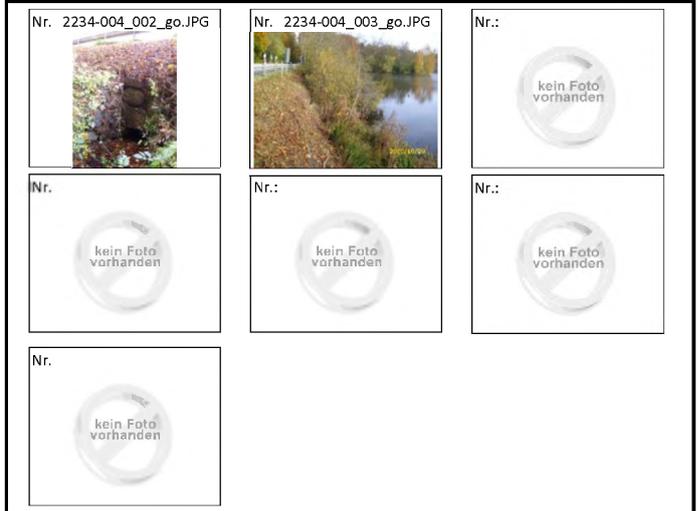
Nr.: 2234-004\_001\_go.JPG

Störfaktoren: Durchlass vollständig geflutet

Straßengraben offen mit Gewässer verbunden (in 1 oder mehr Richtungen). Gefahr, dass Otter diese Rinnen hochwandern und dann am Ende auf die Straße laufen.

Durchlass vollständig geflutet?

Brückentyp:	Kastendurchlass	Durchlaß Durchmesser:	k.A.
Lichte Breite [m]:	0	Brückenlänge [m]:	11
Lichte Höhe [m]:	0		
Bermen-Anzahl:	keine		
Bermenform:	keine keine		
Bermen-Neigung:	keine keine	Bermen-Breite [m]:	keine keine
Bermen-Verfügbar:	keine keine

Bedeutung im Habitatverbund: mittel  
Verkehrsdichte: hoch  
Brückenindex: 0  
Durchlass-Tauglichkeit: ungeeignet

Geschwindigkeitsbegrenzung	<input type="checkbox"/>	Bermen an Ufer anbinden	<input type="checkbox"/>
Trockenröhre einbringen	<input checked="" type="checkbox"/>	Wiesenzufahrten verlegen	<input type="checkbox"/>
		Komplexmaßnahmen notwendig	<input type="checkbox"/>

Am See kann der Otter überall (insbesondere am Anfang und Ende) aussteigen. Deshalb Brückenbereich attraktiv gestalten (ideal ist ein etwas ins Wasser hineinragendes Ufer).
