Einschätzung von Durchlass-Bauwerken und Gefährdung des Fischotters

Aufnahme Nummer: 2234-005 Aufnahme-Datum: 29.10.2010

Gewässername: k.A.
Lage: Abfahrt Wendisch Rambow
Straße: B 106
Bundesstraße
Totfunde: 1

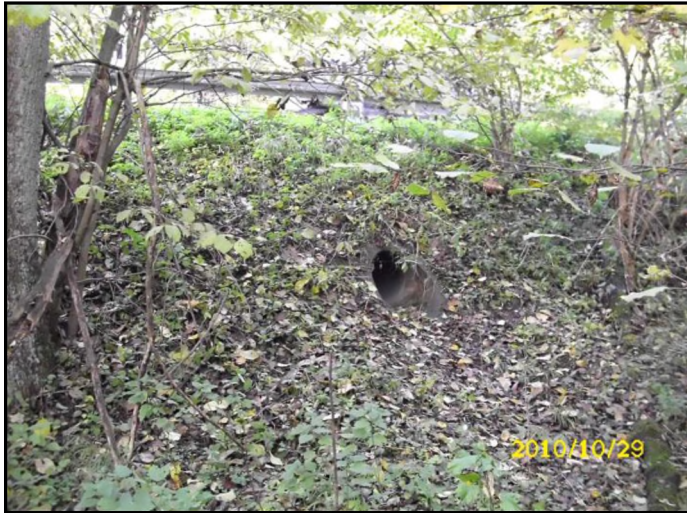
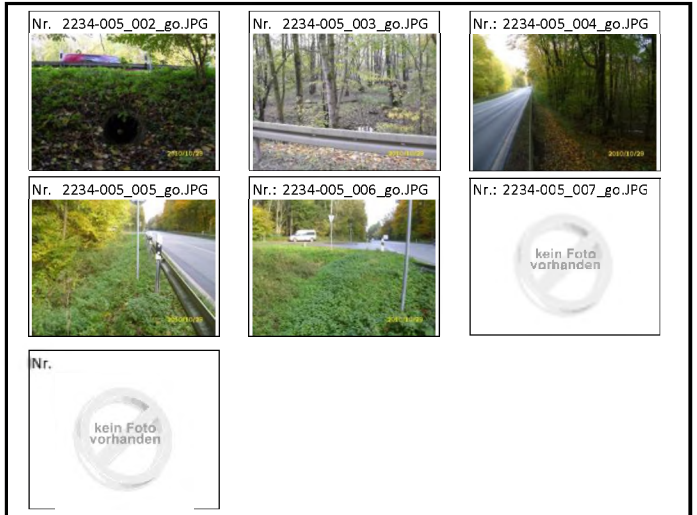
Nr.: 2234-005_001_go.JPG

Störfaktoren: Ungünstiges 'Länge zu Durchmesser'-Verhältnis , Leitlinie also weiterführendes Gewässer fehlt

Straßengraben offen mit Gewässer verbunden (in 1 oder mehr Richtungen). Gefahr, dass Otter diese Rinnen hochwandern und dann am Ende auf die Straße laufen.

Ein Durchlass verbindet zwei Straßengräben (einer davon führt am Abzweig auf die Straße). Der Durchlass ist nur bedingt (Länge/Durchmesser-Verhältnis ungünstig) als Otterpassage geeignet und nicht einfach (zwangsläufig) zu finden. Das Ziel der Tiere kann in verschiedene Richtungen (Kleingewässer) liegen. Das Risiko, dass Tiere erst dem Straßengraben folgen und dann irgendwann doch über die Straße umkehren, ist groß. Lenken ist unmöglich. Was helfen könnte, ist eine Faunapassage, die auch von Wildschweinen und Dachsen genutzt werden kann. Es ist wahrscheinlich, dass diese Tiere im Laufe der Zeit eindeutige Wechsel zu Feuchtstellen entstehen lassen, die auch Otter dann folgen können.

Geschwindigkeitsbegrenzung	<input type="checkbox"/>	Bermen an Ufer anbinden	<input type="checkbox"/>
Trockenröhre einbringen	<input checked="" type="checkbox"/>	Wiesenzufahrten verlegen	<input type="checkbox"/>
		Komplexmaßnahmen notwendig	<input type="checkbox"/>
