Einschätzung von Durchlass-Bauwerken und Gefährdung des Fischotters

Aufnahme Nummer: 2236-025 Aufnahme-Datum: 14.10.2010

Gewässername: Stadtgraben
Lage: in Sternberg unterhalb Mühle
Straße: Stadtstraße
sonstige Straße
Todfunde: 0

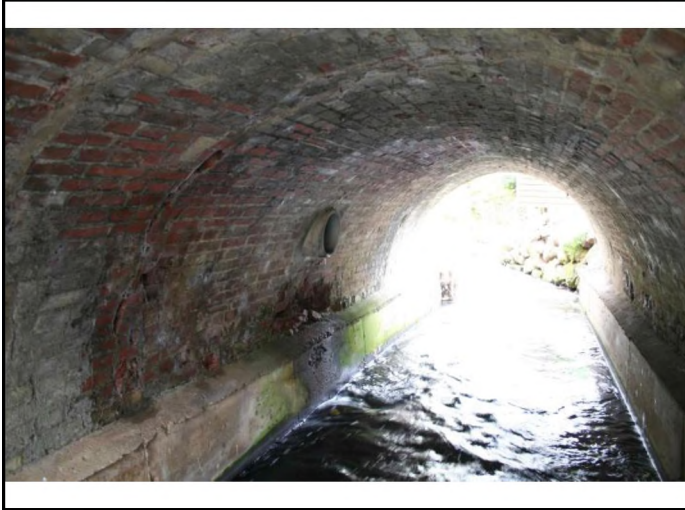
Nr.: 2236-025_001_he.JPG

Brückentyp: Bogenbrücke Durchlaß Durchmesser: k.A.

Lichte Breite [m]: 2
Lichte Höhe [m]: 2 Brückenlänge [m]: 7
Bermen-Anzahl: beidseitig
Bermenform: Podest
Podest

Bermen-Verfügbar: ständig trocken
ständig trocken

Bedeutung im Habitatverbund: sehr hoch
Verkehrsdichte: gering
Brückenindex: 0,571
Durchlass-Tauglichkeit: bedingt geeignet

Passage über Straße durch Mauern und Zaunführung praktisch auszuschließen. An Brücke B 104 noch Fischottermarkierung - wie weiter zu verfahren ist mit Stadtpassage bleibt zu klären, dies ist die Verbindung zum Rauschelbach und den Seen bei Kobrow!
